Lote 1 - Rota: Padre Pedro Pinto

FRATAR
ENGENHARIA CONSULTIVA

Diagnóstico da Calçada	Qualidade do Serviço	
Endereço: Rua Padre Pedro Pinto, 6693	65	C
Data do Registro: 13/11/2019 10:31:07		
Num. Lote CTM: 210654700285

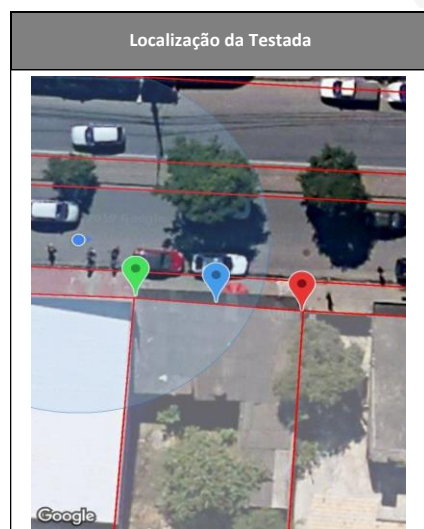
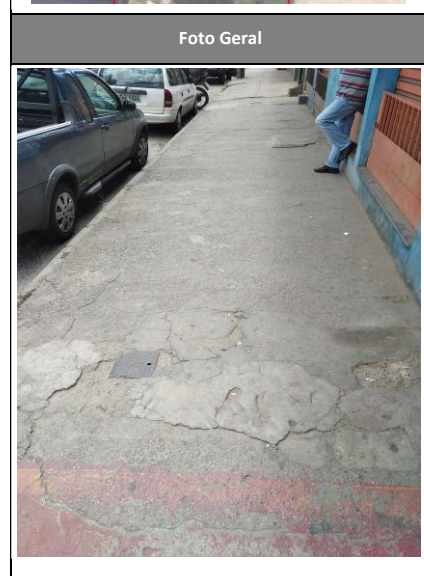
ID	Itens Avaliados	Respostas	Nota
P_1	O Mobiliário urbano está dentro da faixa de serviço de 70 cm ?	Sim	-
P_2	Qual a largura livre do Passeio ?	Acima de 1.50 m	10
P_3	Tipo de revestimento da calçada ?	Concreto	10
P_4	Existência de Buracos ?	Poucos	5
P_5	Condições Gerais do Piso e meio-fio da calçada ?	Regular	5
P_6	Presença de desníveis ?	Nenhum	10
P_7	Tem rebaixamento de calçada para Pedestre ?	Não	10
P_8	Possui piso tátil ao longo da Calçada ?	Não	-
P_9	A calçada Possui Rebaixamento de Veículos correto ?	N.A	0
P_10	Existência de altura livre menor que 2,10 m ?	Não	-
P_11	O Passeio está no padrão da SMPU ?	Não	0
P_12	A testada possui prática de estacionamento sobre o passeio ?	Não	10
P_13	Existe algum dispositivo de Drenagem sobre a calçada ?	Não	0
P_14	Existe PED em frente a testada ?	Não	-
P_15	Existe FTP em frente a testada ?	Não	-
P_16	Classificação geral da calçada pelo pesquisador.	Regular	5
