# Lote 1 - Rota: Noroeste

Diagnóstico da Calçada	Qualidade do Serviço	
Endereço: Av. Brigadeiro Eduardo Gomes, 1061	55	C
Data do Registro: 26/11/2019 15:18:39		
Num. Lote CTM: 130159100390

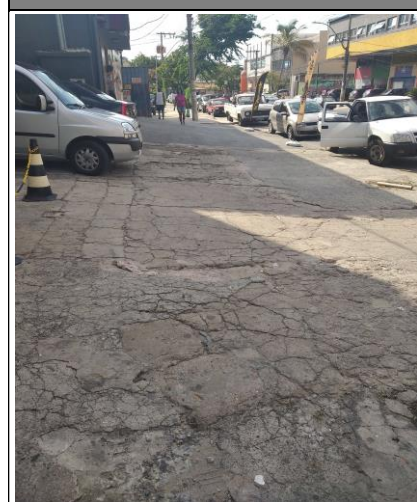
## Foto Geral

ID	Itens Avaliados	Respostas	Nota
P_1	O Mobiliário urbano está dentro da faixa de serviço de 70 cm ?	Sim	-
P_2	Qual a largura livre do Passeio ?	Acima de 1.50 m	10
P_3	Tipo de revestimento da calçada ?	Concreto	10
P_4	Existência de Buracos ?	Poucos	5
P_5	Condições Gerais do Piso e meio-fio da calçada ?	Péssimo	0
P_6	Presença de desníveis ?	Nenhum	10
P_7	Tem rebaixamento de calçada para Pedestre ?	Não	10
P_8	Possui piso tátil ao longo da Calçada ?	Não	-
P_9	A calçada Possui Rebaixamento de Veículos correto ?	Sim	10
P_10	Existência de altura livre menor que 2,10 m ?	Não	-
P_11	O Passeio está no padrão da SMPU ?	Não	0
P_12	A testada possui prática de estacionamento sobre o passeio ?	Sim	0
P_13	Existe algum dispositivo de Drenagem sobre a calçada ?	Não	0
P_14	Existe PED em frente a testada ?	Não	-
P_15	Existe FTP em frente a testada ?	Não	-
P_16	Classificação geral da calçada pelo pesquisador.	Ruim	0
