Lote 4 - Rota: Contorno

FRATAR
ENGENHARIA CONSULTIVA

Diagnóstico da Calçada	Qualidade do Serviço	
Endereço: Av. Contorno, s/nº	73	B
Data do Registro: 30/10/2019 10:25:27		
Num. Lote CTM: 40921000010

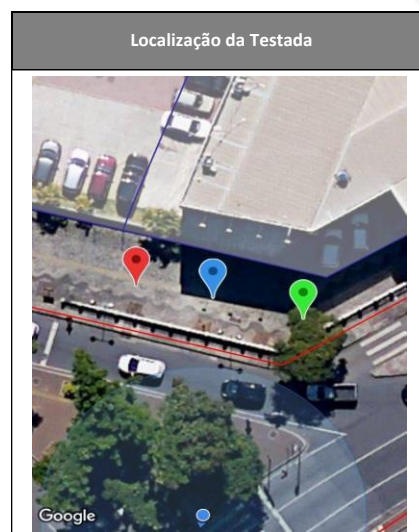
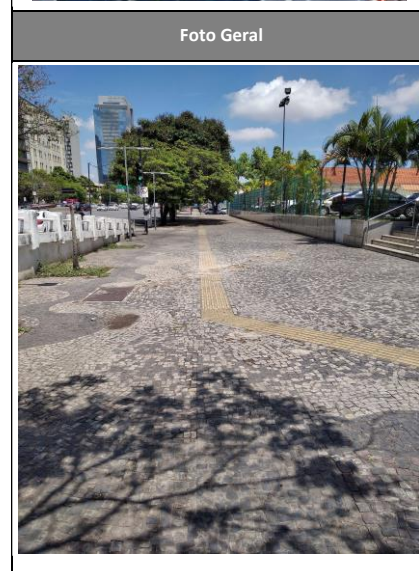
ID	Itens Avaliados	Respostas	Nota
P_1	O Mobiliário urbano está dentro da faixa de serviço de 70 cm ?	Sim	-
P_2	Qual a largura livre do Passeio ?	Acima de 1.50 m	10
P_3	Tipo de revestimento da calçada ?	Pedra Portuguesa	8
P_4	Existência de Buracos ?	Poucos	5
P_5	Condições Gerais do Piso e meio-fio da calçada ?	Ótimo(a)	10
P_6	Presença de desníveis ?	Nenhum	10
P_7	Tem rebaixamento de calçada para Pedestre ?	Não	10
P_8	Possui piso tátil ao longo da Calçada ?	Sim	-
P_9	A calçada Possui Rebaixamento de Veículos correto ?	N.A	0
P_10	Existência de altura livre menor que 2,10 m ?	Não	-
P_11	O Passeio está no padrão da SMPU ?	Não	0
P_12	A testada possui prática de estacionamento sobre o passeio ?	Não	10
P_13	Existe algum dispositivo de Drenagem sobre a calçada ?	Não	0
P_14	Existe PED em frente a testada ?	Não	-
P_15	Existe FTP em frente a testada ?	Não	-
P_16	Classificação geral da calçada pelo pesquisador.	Ótimo(a)	10
