Diagnóstico da Calçada	Qualidade do Serviço	
Endereço: Av. Nossa Sra. Do Carmo, 1430	63	C
Data do Registro: 12/11/2019 10:03:03		
Num. Lote CTM: 90303100500

Diagnóstico da Calçada	Qualidade do Serviço		Complemento do Diagnóstico
Endereço: Av. Nossa Sra. Do Carmo, 1430 Data do Registro: 12/11/2019 10:03:03 Num. Lote CTM: 90303100500	63	C

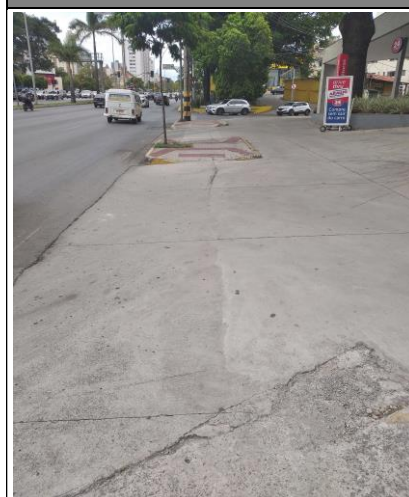
## Foto Geral

ID	Itens Avaliados	Respostas	Nota
P_1	O Mobiliário urbano está dentro da faixa de serviço de 70 cm ?	Sim	-
P_2	Qual a largura livre do Passeio ?	Acima de 1.50 m	10
P_3	Tipo de revestimento da calçada ?	Concreto	10
P_4	Existência de Buracos ?	Poucos	5
P_5	Condições Gerais do Piso e meio-fio da calçada ?	Regular	10
P_6	Presença de desníveis ?	Nenhum	10
P_7	Tem rebaixamento de calçada para Pedestre ?	Sim	7
P_8	Possui piso tátil ao longo da Calçada ?	Não	-
P_9	A calçada Possui Rebaixamento de Veículos correto ?	Não	10
P_10	Existência de altura livre menor que 2,10 m ?	Não	-
P_11	O Passeio está no padrão da SMPU ?	Não	0
P_12	A testada possui prática de estacionamento sobre o passeio ?	Não	10
P_13	Existe algum dispositivo de Drenagem sobre a calçada ?	Não	0
P_14	Existe PED em frente a testada ?	Não	-
P_15	Existe FTP em frente a testada ?	Não	-
P_16	Classificação geral da calçada pelo pesquisador.	Regular	10

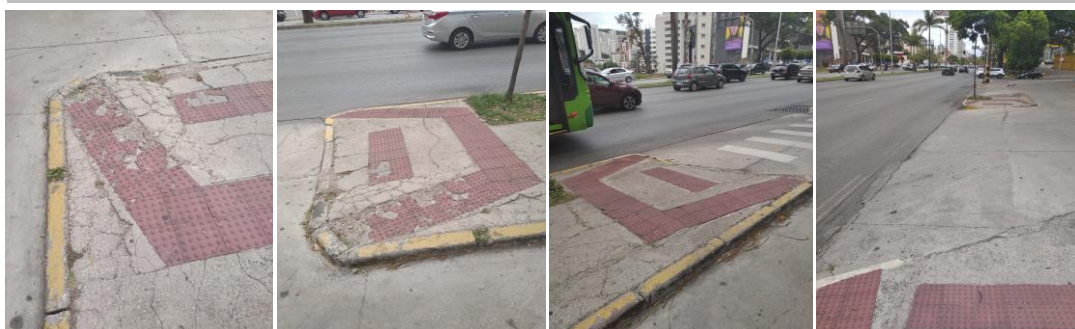
## Fotos Complementares - Detalhes do Passeio

ID	Itens Avaliados	Respostas	Nota
P_7_1	Qual tipo do Rebaixo ?	Rebaixo Tipo 1 (trapézio)	0
P_7_1_1	Se for do Tipo 1, Passeio possui largura livre de 1,2 m ?	Sim	0
P_7_1_2	Se for do Tipo 1, O rebaixo tem abas conforme a norma ?	Não	-1
P_7_2	A rampa do rebaixo tem Inclinação da norma (8,33%) ?	Sim	0
P_7_3	O rebaixo possui piso tátil ?	Tem só piso de alerta	-1
P_7_3_1	O piso tátil de alerta e direcional do rebaixo está conforme a norma ?	Sim	0
P_8_1	O piso tátil está no eixo da faixa livre ?	0	0
P_8_2	Se tem uma leve mudança de direção está conforme a norma ?	0	0
P_8_3	Se tem mudança de direção de 90º ou maior está conforme a norma ?	0	0
P_8_4	Se tem mudança de direção de três faixas direcionais está conforme a norma ?	0	0
P_8_5	Se tem mudança de direção de quatro faixas direcionais está conforme a norma?	0	0
P_8_6	Tem piso tátil em pontos de ônibus conforme a norma?	0	0
P_8_7	O piso tátil tem conexão com os lotes vizinhos?	0	0
