Lote 4 - Rota: Contorno

Diagnóstico da Calçada	Qualidade do Serviço	
Endereço: Av.Contorno, 774	75	B
Data do Registro: 09/11/2019 14:25:19		
Num. Lote CTM: 10337300435

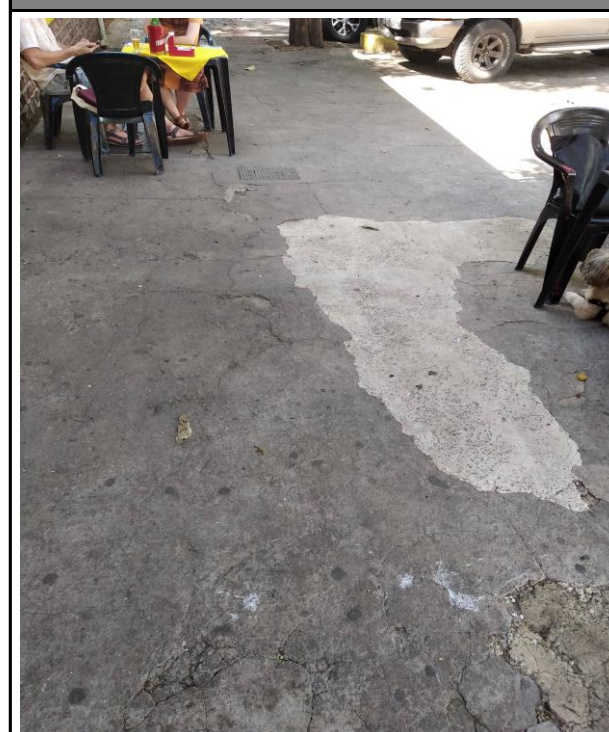
Foto Geral

ID	Itens Avaliados	Respostas	Nota
P_1	O Mobiliário urbano está dentro da faixa de serviço de 70 cm ?	Sim	-
P_2	Qual a largura livre do Passeio ?	Acima de 1.50 m	10
P_3	Tipo de revestimento da calçada ?	Concreto	10
P_4	Existencia de Buracos ?	Poucos	5
P_5	Condições Gerais do Piso e meio-fio da calçada ?	Ótimo(a)	10
P_6	Presença de desniveis ?	Nenhum	10
P_7	Tem rebaixamento de calçada para Pedestre ?	Não	10
P_8	Possui piso tátil ao longo da Calçada ?	Não	-
P_9	A calçada Possui Rebaixamento de Veiculos correto ?	N.A	0
P_10	Existencia de altura livre menor que 2,10 m ?	Não	-
P_11	O Passeio está no padrao da SMPU ?	Não	0
P_12	A testada possui prática de estacionamento sobre o passeio ?	Não	10
P_13	Existe algum dispositivo de Drenagem sobre a calçada ?	Não	0
P_14	Existe PED em frente a testada ?	Não	-
P_15	Existe FTP em frente a testada ?	Não	-
P_16	Classificação geral da calçada pelo pesquisador.	Ótimo(a)	10
