Lote 4 - Rota: Contorno

FRATAR
ENGENHARIA CONSULTIVA

Diagnóstico da Calçada	Qualidade do Serviço	
Endereço: Av.Contorno, 1841 Data do Registro: 28/10/2019 15:13:57 Num. Lote CTM: 20179000385	88	B

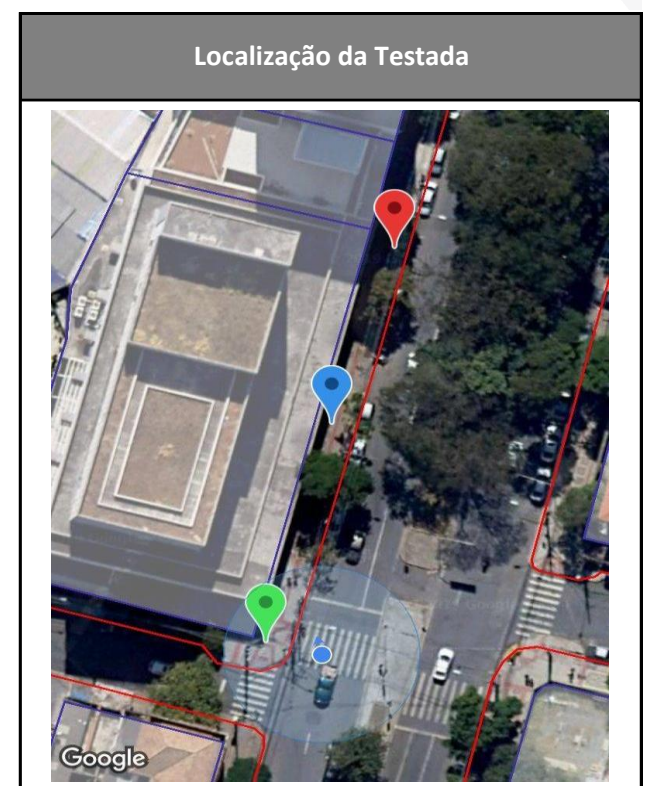
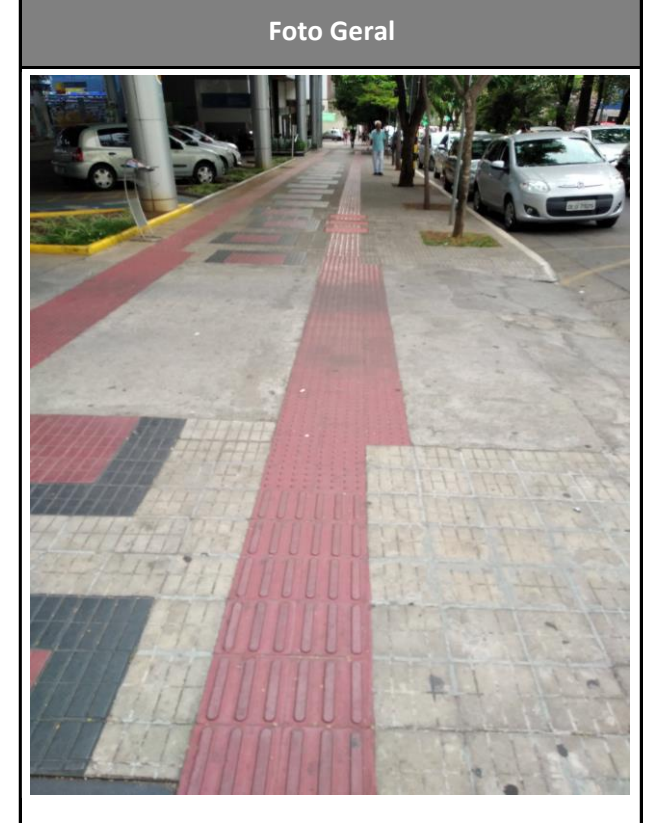
ID	Itens Avaliados	Respostas	Nota
P_1	O Mobiliário urbano está dentro da faixa de serviço de 70 cm ?	Sim	-
P_2	Qual a largura livre do Passeio ?	Acima de 1.50 m	10
P_3	Tipo de revestimento da calçada ?	Ladrilho Hidráulico	10
P_4	Existência de Buracos ?	Nenhum	10
P_5	Condições Gerais do Piso e meio-fio da calçada ?	Ótimo(a)	10
P_6	Presença de desniveis ?	Nenhum	10
P_7	Tem rebaixamento de calçada para Pedestre ?	Sim	8
P_8	Possui piso tátil ao longo da Calçada ?	Sim	-
P_9	A calçada Possui Rebaixamento de Veículos correto ?	Sim	10
P_10	Existência de altura livre menor que 2,10 m ?	Não	-
P_11	O Passeio está no padrão da SMPU ?	Não	0
P_12	A testada possui prática de estacionamento sobre o passeio ?	Não	10
P_13	Existe algum dispositivo de Drenagem sobre a calçada ?	Não	0
P_14	Existe PED em frente a testada ?	Não	-
P_15	Existe FTP em frente a testada ?	Sim	-
P_16	Classificação geral da calçada pelo pesquisador.	Ótimo(a)	10

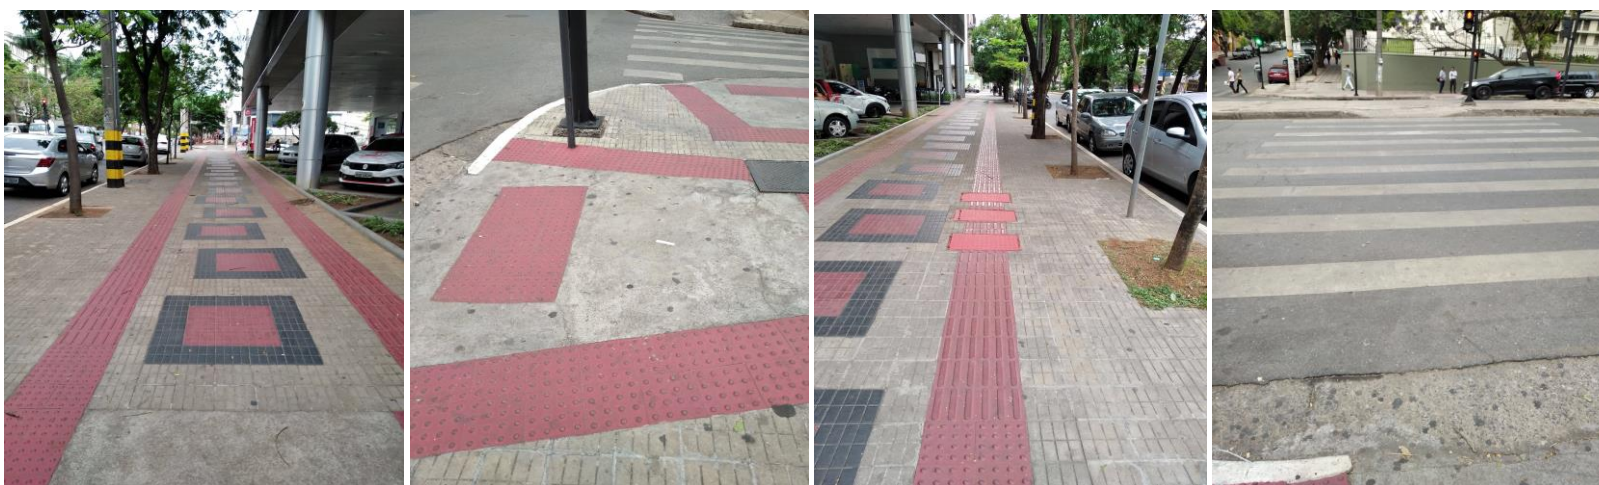
Fotos Complementares - Detalhes do Passeio

ID	Itens Avaliados	Respostas	Nota
P_7_1	Qual tipo do Rebaixo ?	Rebaixo Tipo 1 (trapézio)	0
P_7_1_1	Se for do Tipo 1, Passeio possui largura livre de 1,2 m ?	Sim	0
P_7_1_2	Se for do Tipo 1, O rebaixo tem abas conforme a norma ?	Não	0
P_7_2	A rampa do rebaixo tem Inclinação da norma (8,33%) ?	Sim	0
P_7_3	O rebaixo possui piso tátil ?	Tem só piso de alerta	0
P_7_3_1	O piso tátil de alerta e direcional do rebaixo está conforme a norma ?	Sim	0
P_8_1	O piso tátil está no eixo da faixa livre ?	Não	0
P_8_2	Se tem uma leve mudança de direção está conforme a norma ?	Não	0
P_8_3	Se tem mudança de direção de 90º ou maior está conforme a norma ?	0	0
P_8_4	Se tem mudança de direção de três faixas direcionais está conforme a norma ?	0	0
P_8_5	Se tem mudança de direção de quatro faixas direcionais está conforme a norma?	0	0
P_8_6	Tem piso tátil em pontos de ônibus conforme a norma?	N.A	0
P_8_7	O piso tátil tem conexão com os lotes vizinhos?	Sim	0

P_8_8	O piso tátil está em boas condições aparentes?	Não	0
P_8_9	O piso tátil apresenta desenho com bom senso?	Não	0
P_13_1	Dispositivo de Drenagem está devidamente instalado e bem conservado?	0	0
P_13_2	Dispositivo de Drenagem oferece risco para caminhamento seguro de pedestre?	0	0
