# Lote 4 - Rota: Contorno

**FRATAR**  
ENGENHARIA CONSULTIVA

Diagnóstico da Calçada	Qualidade do Serviço	
Endereço: Av.Contorno, 2307	<b>77</b>	<b>B</b>
Data do Registro: 04/11/2019 14:09:59		
Num. Lote CTM: 60003500290

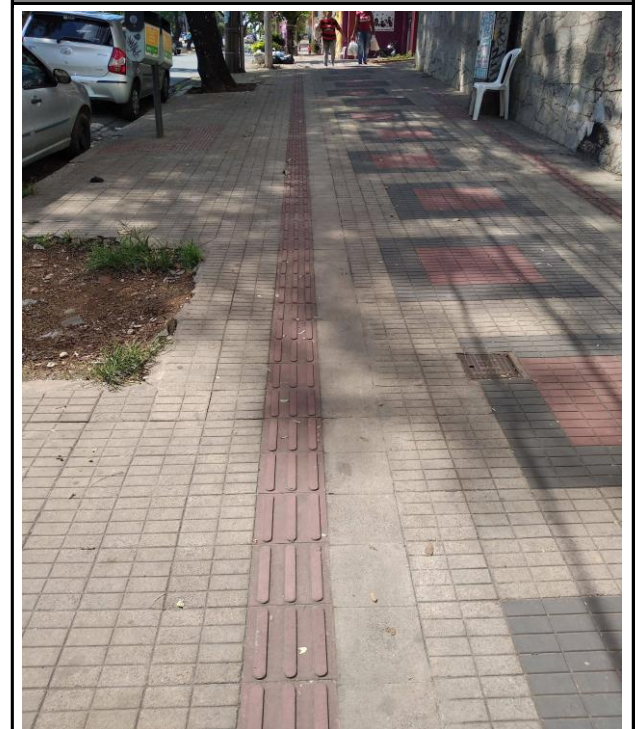
## Foto Geral

ID	Itens Avaliados	Respostas	Nota
P_1	O Mobiliário urbano está dentro da faixa de serviço de 70 cm ?	Sim	-
P_2	Qual a largura livre do Passeio ?	Acima de 1.50 m	10
P_3	Tipo de revestimento da calçada ?	Ladrilho Hidráulico	10
P_4	Existencia de Buracos ?	Poucos	5
P_5	Condições Gerais do Piso e meio-fio da calçada ?	Ótimo(a)	10
P_6	Presença de desniveis ?	Médio	3
P_7	Tem rebaixamento de calçada para Pedestre ?	Sim	9
P_8	Possui piso tátil ao longo da Calçada ?	Sim	-
P_9	A calçada Possui Rebaixamento de Veiculos correto ?	Sim	10
P_10	Existencia de altura livre menor que 2,10 m ?	Não	-
P_11	O Passeio está no padrao da SMPU ?	Não	0
P_12	A testada possui prática de estacionamento sobre o passeio ?	Não	10
P_13	Existe algum dispositivo de Drenagem sobre a calçada ?	Não	0
P_14	Existe PED em frente a testada ?	Não	-
P_15	Existe FTP em frente a testada ?	Sim	-
P_16	Classificação geral da calçada pelo pesquisador.	Ótimo(a)	10
