Lote 1 - Rota: Padre Pedro Pinto

Diagnóstico da Calçada	Qualidade do Serviço	
Endereço: Rua Padre Pedro Pinto, 6591	52	C
Data do Registro: 13/11/2019 10:44:07		
Num. Lote CTM: 210654700390

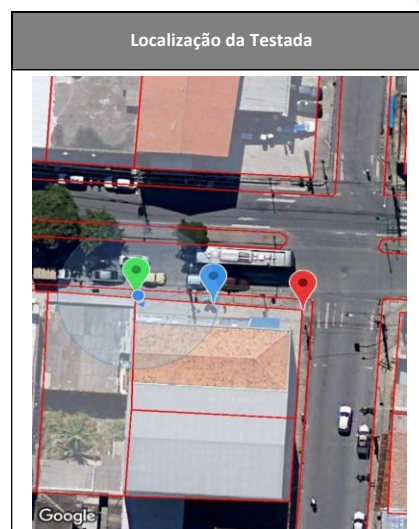
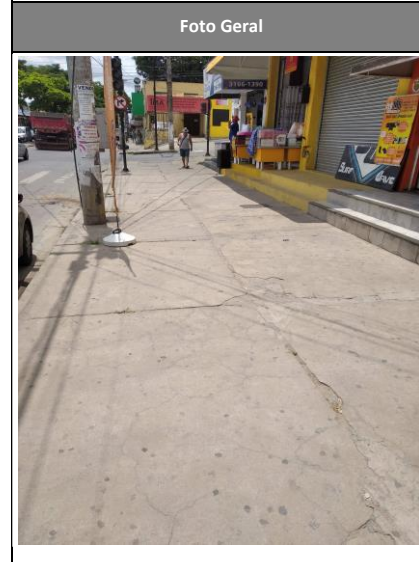
ID	Itens Avaliados	Respostas	Nota
P_1	O Mobiliário urbano está dentro da faixa de serviço de 70 cm ?	Sim	-
P_2	Qual a largura livre do Passeio ?	Acima de 1.50 m	10
P_3	Tipo de revestimento da calçada ?	Concreto	10
P_4	Existência de Buracos ?	Poucos	5
P_5	Condições Gerais do Piso e meio-fio da calçada ?	Regular	5
P_6	Presença de desníveis ?	Severo	0
P_7	Tem rebaixamento de calçada para Pedestre ?	Sim	7
P_8	Possui piso tátil ao longo da Calçada ?	Não	-
P_9	A calçada Possui Rebaixamento de Veículos correto ?	N.A	0
P_10	Existência de altura livre menor que 2,10 m ?	Não	-
P_11	O Passeio está no padrão da SMPU ?	Não	0
P_12	A testada possui prática de estacionamento sobre o passeio ?	Não	10
P_13	Existe algum dispositivo de Drenagem sobre a calçada ?	Não	0
P_14	Existe PED em frente a testada ?	Não	-
P_15	Existe FTP em frente a testada ?	Sim	-
P_16	Classificação geral da calçada pelo pesquisador.	Regular	5

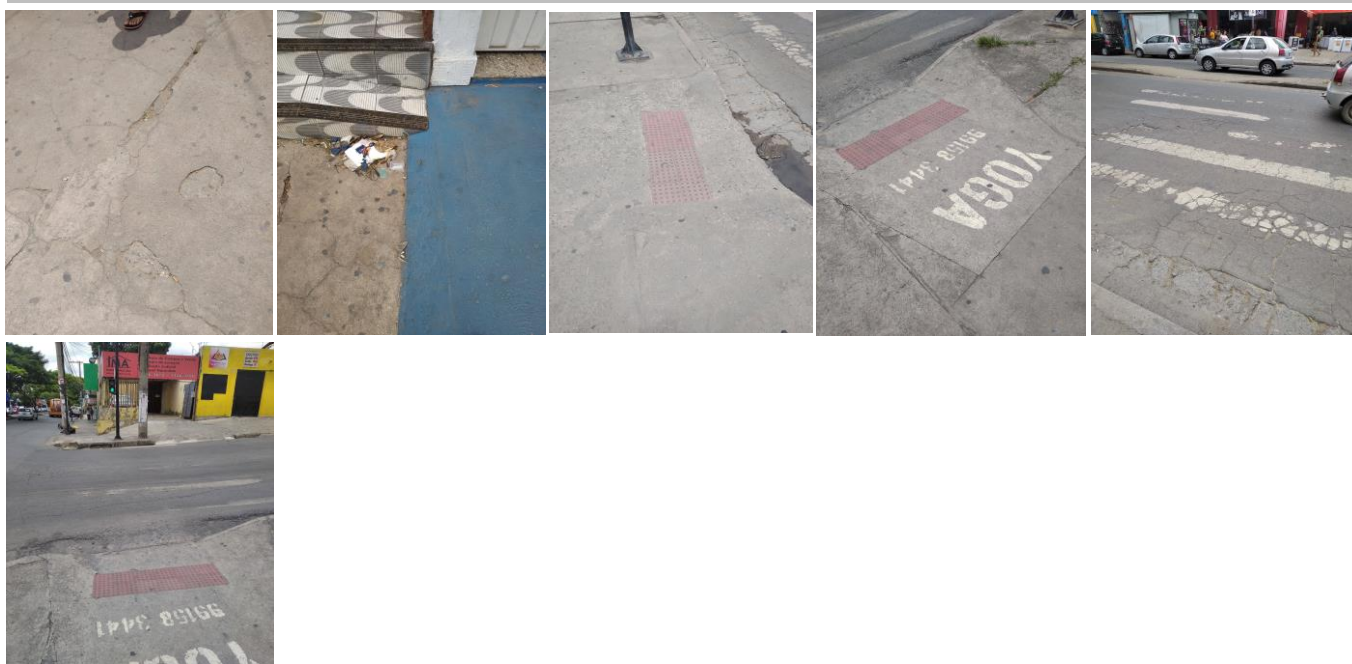
Fotos Complementares - Detalhes do Passeio

ID	Itens Avaliados	Respostas	Nota
P_7_1	Qual tipo do Rebaixo ?	Rebaixo Tipo 1 (trapézio)	0
P_7_1_1	Se for do Tipo 1, Passeio possui largura livre de 1,2 m ?	Sim	0
P_7_1_2	Se for do Tipo 1, O rebaixo tem abas conforme a norma ?	Não	-1
P_7_2	A rampa do rebaixo tem Inclinação da norma (8,33%) ?	Sim	0
P_7_3	O rebaixo possui piso tátil ?	Tem só piso de alerta	-1
P_7_3_1	O piso tátil de alerta e direcional do rebaixo está conforme a norma ?	Não	-1
P_8_1	O piso tátil está no eixo da faixa livre ?	0	0
P_8_2	Se tem uma leve mudança de direção está conforme a norma ?	0	0
P_8_3	Se tem mudança de direção de 90º ou maior está conforme a norma ?	0	0
P_8_4	Se tem mudança de direção de três faixas direcionais está conforme a norma ?	0	0
P_8_5	Se tem mudança de direção de quatro faixas direcionais está conforme a norma?	0	0
P_8_6	Tem piso tátil em pontos de ônibus conforme a norma?	0	0
P_8_7	O piso tátil tem conexão com os lotes vizinhos?	0	0

P_8_8	O piso tátil está em boas condições aparentes?	0	0
P_8_9	O piso tátil apresenta desenho com bom senso?	0	0
P_13_1	Dispositivo de Drenagem está devidamente instalado e bem conservado?	0	0
P_13_2	Dispositivo de Drenagem oferece risco para caminamento seguro de pedestre?	0	0
