Lote 1 - Rota: Padre Pedro Pinto

Diagnóstico da Calçada	Qualidade do Serviço	
Endereço: Rua Padre Pedro Pinto, 6371	53	C
Data do Registro: 13/11/2019 11:20:42		
Num. Lote CTM: 210406200160

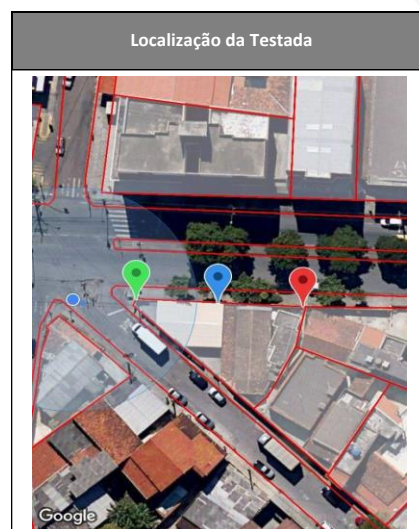
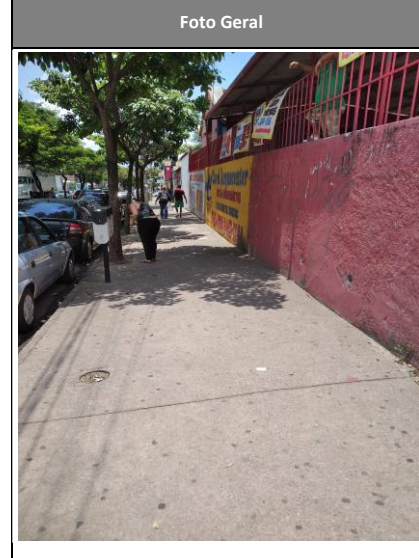
ID	Itens Avaliados	Respostas	Nota
P_1	O Mobiliario urbano está dentro da faixa de serviço de 70 cm ?	Sim	-
P_2	Qual a largura livre do Passeio ?	Acima de 1.50 m	10
P_3	Tipo de revestimento da caçada ?	Concreto	10
P_4	Existencia de Buracos ?	Poucos	5
P_5	Condições Gerais do Piso e meio-fio da calçada ?	Regular	5
P_6	Presença de desniveis ?	Severo	0
P_7	Tem rebaixamento de calçada para Pedestre ?	Sim	8
P_8	Possui piso tátil ao longo da Calçada ?	Não	-
P_9	A calçada Possui Rebaixamento de Veiculos correto ?	N.A	0
P_10	Existencia de altura livre menor que 2,10 m ?	Não	-
P_11	O Passeio está no padrao da SMPU ?	Não	0
P_12	A testada possui prática de estacionamento sobre o passeio ?	Não	10
P_13	Existe algum dispositivo de Drenagem sobre a calçada ?	Não	0
P_14	Existe PED em frente a testada ?	Não	-
P_15	Existe FTP em frente a testada ?	Sim	-
P_16	Classificação geral da calçada pelo pesquisador.	Regular	5

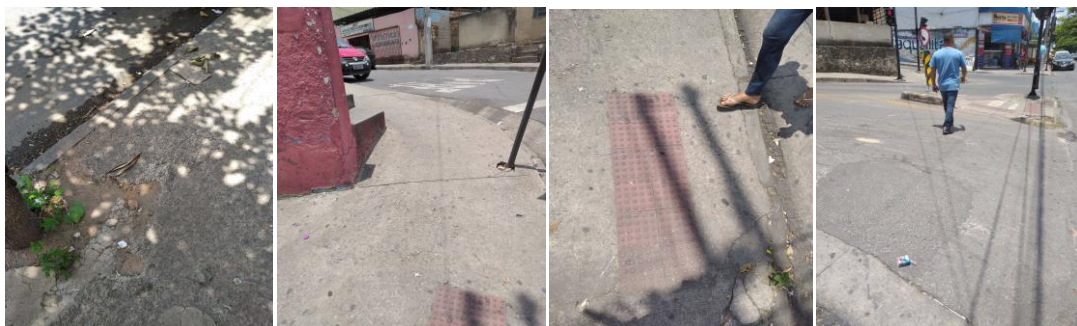
Fotos Complementares - Detalhes do Passeio

ID	Itens Avaliados	Respostas	Nota
P_7_1	Qual tipo do Rebaixo ?	Rebaixo Tipo 1 (trapézio)	0
P_7_1_1	Se for do Tipo 1, Passeio possui largura livre de 1,2 m ?	Sim	0
P_7_1_2	Se for do Tipo 1, O rebaixo tem abas conforme a norma ?	Não	0
P_7_2	A rampa do rebaixo tem Inclinação da norma (8,33%) ?	Sim	0
P_7_3	O rebaixo possui piso tátil ?	Não tem nenhum	0
P_7_3_1	O piso tátil de alerta e direcional do rebaixo está conforme a norma ?	0	0
P_8_1	O piso tátil está no eixo da faixa livre ?	0	0
P_8_2	Se tem uma leve mudança de direção está conforme a norma ?	0	0
P_8_3	Se tem mudança de direção de 90º ou maior está conforme a norma ?	0	0
P_8_4	Se tem mudança de direção de três faixas direcionais está conforme a norma ?	0	0
P_8_5	Se tem mudança de direção de quatro faixas direcionais está conforme a norma?	0	0
P_8_6	Tem piso tátil em pontos de ônibus conforme a norma?	0	0
P_8_7	O piso tátil tem conexão com os lotes vizinhos?	0	0
