Diagnóstico da Calçada	Qualidade do Serviço	
Endereço: Rua Monteiro Lobato, s/nº	<b>74</b>	<b>B</b>
Data do Registro: 28/10/2019 11:11:50		
Num. Lote CTM: 140233900045

Diagnóstico da Calçada	Qualidade do Serviço		Complemento do Diagnóstico
Endereço: Rua Monteiro Lobato, s/nº Data do Registro: 28/10/2019 11:11:50 Num. Lote CTM: 140233900045	74	B

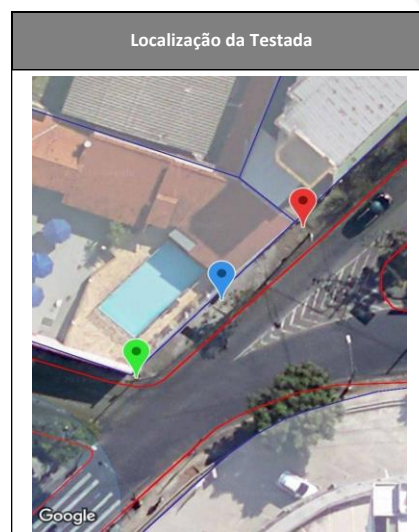
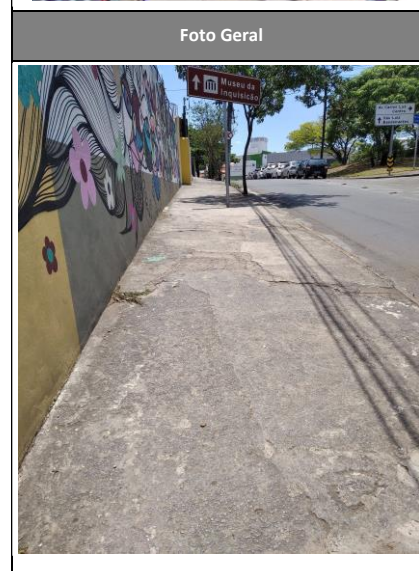
ID	Itens Avaliados	Respostas	Nota
P_1	O Mobiliário urbano está dentro da faixa de serviço de 70 cm ?	Não	-
P_2	Qual a largura livre do Passeio ?	Entre 0.80 m e 1.20 m	4
P_3	Tipo de revestimento da calçada ?	Concreto	10
P_4	Existência de Buracos ?	Nenhum	10
P_5	Condições Gerais do Piso e meio-fio da calçada ?	Ótimo(a)	10
P_6	Presença de desníveis ?	Nenhum	10
P_7	Tem rebaixamento de calçada para Pedestre ?	Não	10
P_8	Possui piso tátil ao longo da Calçada ?	Não	-
P_9	A calçada Possui Rebaixamento de Veículos correto ?	N.A	0
P_10	Existência de altura livre menor que 2,10 m ?	Não	-
P_11	O Passeio está no padrão da SMPU ?	Não	0
P_12	A testada possui prática de estacionamento sobre o passeio ?	Não	10
P_13	Existe algum dispositivo de Drenagem sobre a calçada ?	Não	0
P_14	Existe PED em frente a testada ?	Não	-
P_15	Existe FTP em frente a testada ?	Não	-
P_16	Classificação geral da calçada pelo pesquisador.	Ótimo(a)	10
