Lote 1 - Rota: Noroeste

Diagnóstico da Calçada	Qualidade do Serviço	
Endereço: Av. Ivaí, 989	55	C
Data do Registro: 12/11/2019 14:20:25		
Num. Lote CTM: 130570000370

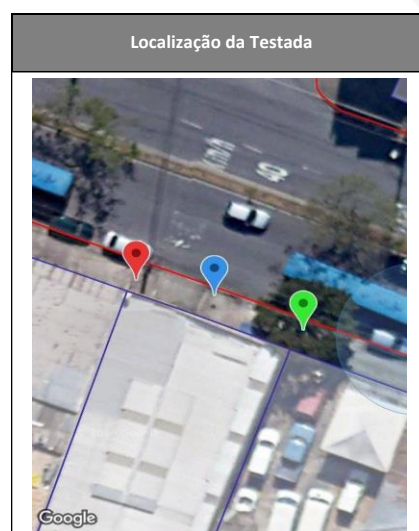
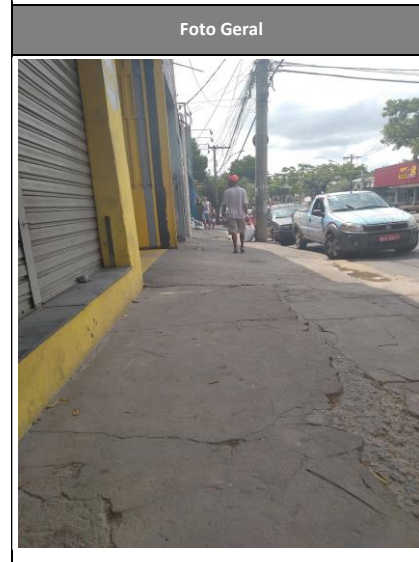
ID	Itens Avaliados	Respostas	Nota
P_1	O Mobiliário urbano está dentro da faixa de serviço de 70 cm ?	Sim	-
P_2	Qual a largura livre do Passeio ?	Acima de 1.50 m	10
P_3	Tipo de revestimento da calçada ?	Concreto	10
P_4	Existência de Buracos ?	Poucos	5
P_5	Condições Gerais do Piso e meio-fio da calçada ?	Péssimo	0
P_6	Presença de desníveis ?	Nenhum	10
P_7	Tem rebaixamento de calçada para Pedestre ?	Não	10
P_8	Possui piso tátil ao longo da Calçada ?	Não	-
P_9	A calçada Possui Rebaixamento de Veículos correto ?	Não	0
P_10	Existência de altura livre menor que 2,10 m ?	Não	-
P_11	O Passeio está no padrão da SMPU ?	Não	0
P_12	A testada possui prática de estacionamento sobre o passeio ?	Não	10
P_13	Existe algum dispositivo de Drenagem sobre a calçada ?	Não	0
P_14	Existe PED em frente a testada ?	Não	-
P_15	Existe FTP em frente a testada ?	Não	-
P_16	Classificação geral da calçada pelo pesquisador.	Ruim	0
