Diagnóstico da Calçada	Qualidade do Serviço	
Endereço: Rua Curitiba, s/nº	68	C
Data do Registro: 12/11/2019 12:05:55		
#N/D

Diagnóstico da Calçada	Qualidade do Serviço		Complemento do Diagnóstico
Endereço: Rua Curitiba, s/nº Data do Registro: 12/11/2019 12:05:55 #N/D	68	C

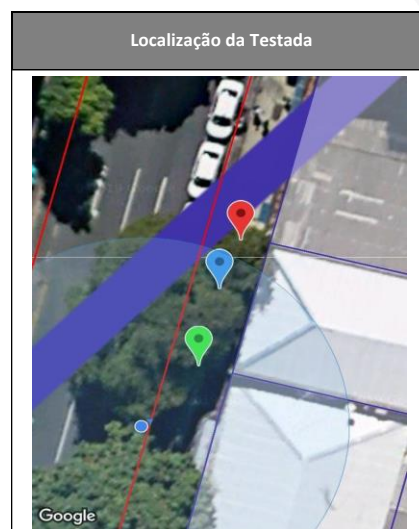
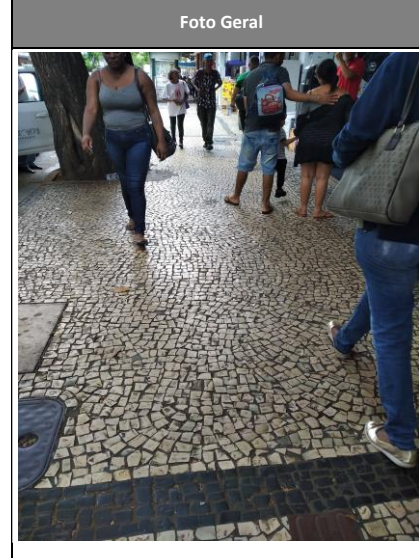
ID	Itens Avaliados	Respostas	Nota
P_1	O Mobiliário urbano está dentro da faixa de serviço de 70 cm ?	Sim	-
P_2	Qual a largura livre do Passeio ?	Acima de 1.50 m	10
P_3	Tipo de revestimento da calçada ?	Pedra Portuguesa	8
P_4	Existência de Buracos ?	Poucos	5
P_5	Condições Gerais do Piso e meio-fio da calçada ?	Regular	5
P_6	Presença de desníveis ?	Nenhum	10
P_7	Tem rebaixamento de calçada para Pedestre ?	Não	10
P_8	Possui piso tátil ao longo da Calçada ?	Não	-
P_9	A calçada Possui Rebaixamento de Veículos correto ?	N.A	0
P_10	Existência de altura livre menor que 2,10 m ?	Não	-
P_11	O Passeio está no padrão da SMPU ?	Não	0
P_12	A testada possui prática de estacionamento sobre o passeio ?	Não	10
P_13	Existe algum dispositivo de Drenagem sobre a calçada ?	Não	0
P_14	Existe PED em frente a testada ?	Não	-
P_15	Existe FTP em frente a testada ?	Não	-
P_16	Classificação geral da calçada pelo pesquisador.	Ótimo(a)	10
