# Lote 1 - Rota: Padre Pedro Pinto

Diagnóstico da Calçada	Qualidade do Serviço	
Endereço: Rua Padre Pedro Pinto, 281	<b>87</b>	<b>B</b>
Data do Registro: 22/11/2019 11:04:41		
Num. Lote CTM: 190388300010

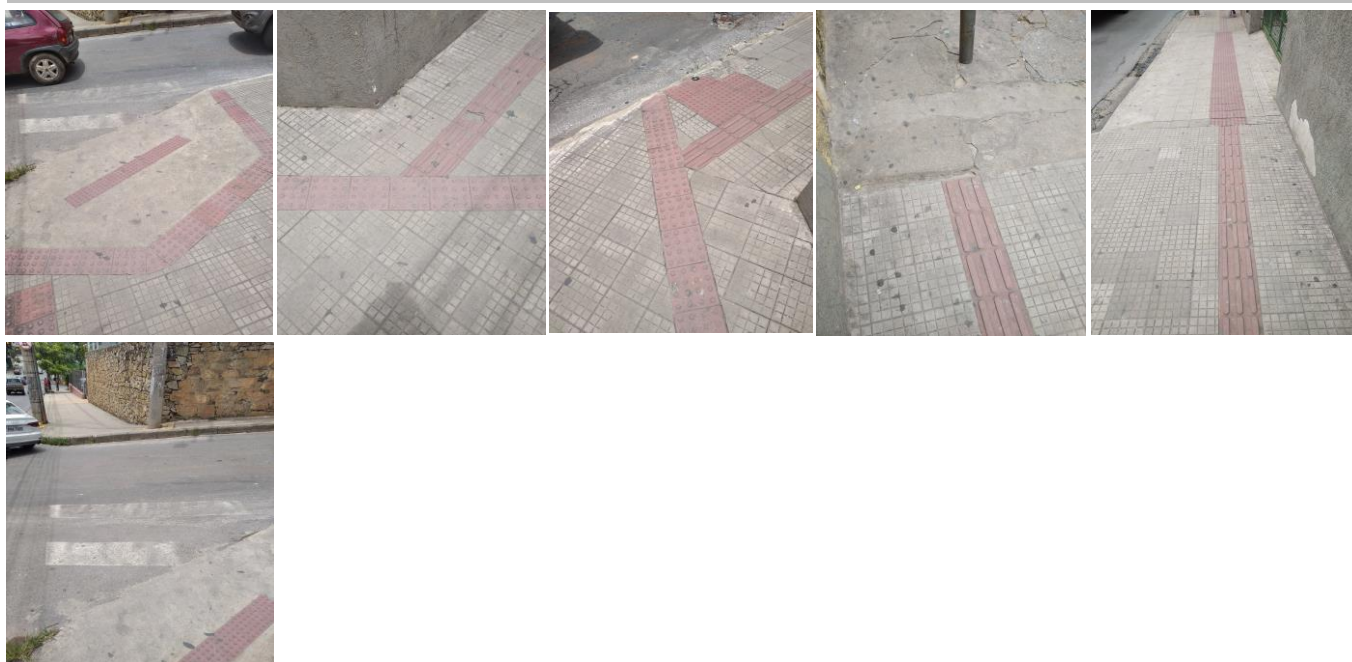
## Fotos Complementares - Detalhes do Passeio

ID	Itens Avaliados	Respostas	Nota
P_1	O Mobiliário urbano está dentro da faixa de serviço de 70 cm ?	Sim	-
P_2	Qual a largura livre do Passeio ?	Acima de 1.50 m	10
P_3	Tipo de revestimento da calçada ?	Ladrilho Hidráulico	10
P_4	Existência de Buracos ?	Nenhum	10
P_5	Condições Gerais do Piso e meio-fio da calçada ?	Ótimo(a)	10
P_6	Presença de desníveis ?	Nenhum	10
P_7	Tem rebaixamento de calçada para Pedestre ?	Sim	7
P_8	Possui piso tátil ao longo da Calçada ?	Sim	-
P_9	A calçada Possui Rebaixamento de Veículos correto ?	Sim	10
P_10	Existência de altura livre menor que 2,10 m ?	Não	-
P_11	O Passeio está no padrão da SMPU ?	Não	0
P_12	A testada possui prática de estacionamento sobre o passeio ?	Não	10
P_13	Existe algum dispositivo de Drenagem sobre a calçada ?	Não	0
P_14	Existe PED em frente a testada ?	Não	-
P_15	Existe FTP em frente a testada ?	Sim	-
P_16	Classificação geral da calçada pelo pesquisador.	Ótimo(a)	10
