Lote 4 - Rota: Raja Gabaglia

FRATAR
ENGENHARIA CONSULTIVA

Diagnóstico da Calçada	Qualidade do Serviço	
Endereço: Av. Raja Gabaglia, 4747	85	B
Data do Registro: 11/11/2019 12:34:30		
Num. Lote CTM: 90789600080

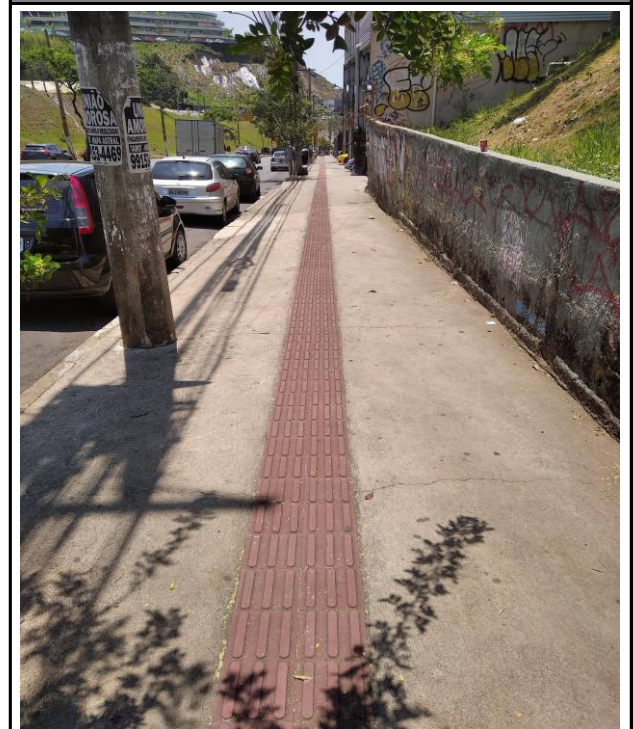
Foto Geral

ID	Itens Avaliados	Respostas	Nota
P_1	O Mobiliário urbano está dentro da faixa de serviço de 70 cm ?	Sim	-
P_2	Qual a largura livre do Passeio ?	Acima de 1.50 m	10
P_3	Tipo de revestimento da calçada ?	Concreto	10
P_4	Existencia de Buracos ?	Nenhum	10
P_5	Condições Gerais do Piso e meio-fio da calçada ?	Ótimo(a)	10
P_6	Presença de desniveis ?	Nenhum	10
P_7	Tem rebaixamento de calçada para Pedestre ?	Não	10
P_8	Possui piso tátil ao longo da Calçada ?	Sim	-
P_9	A calçada Possui Rebaixamento de Veiculos correto ?	Sim	10
P_10	Existencia de altura livre menor que 2,10 m ?	Não	-
P_11	O Passeio está no padrao da SMPU ?	Sim	5
P_12	A testada possui prática de estacionamento sobre o passeio ?	Sim	0
P_13	Existe algum dispositivo de Drenagem sobre a calçada ?	Não	0
P_14	Existe PED em frente a testada ?	Não	-
P_15	Existe FTP em frente a testada ?	Não	-
P_16	Classificação geral da calçada pelo pesquisador.	Ótimo(a)	10
