Lote 4 - Rota: Contorno

FRATAR
ENGENHARIA CONSULTIVA

Diagnóstico da Calçada	Qualidade do Serviço	
Endereço: Av.Contorno, s/nº Data do Registro: 28/10/2019 16:35:38 Num. Lote CTM: 20171800325	89	B

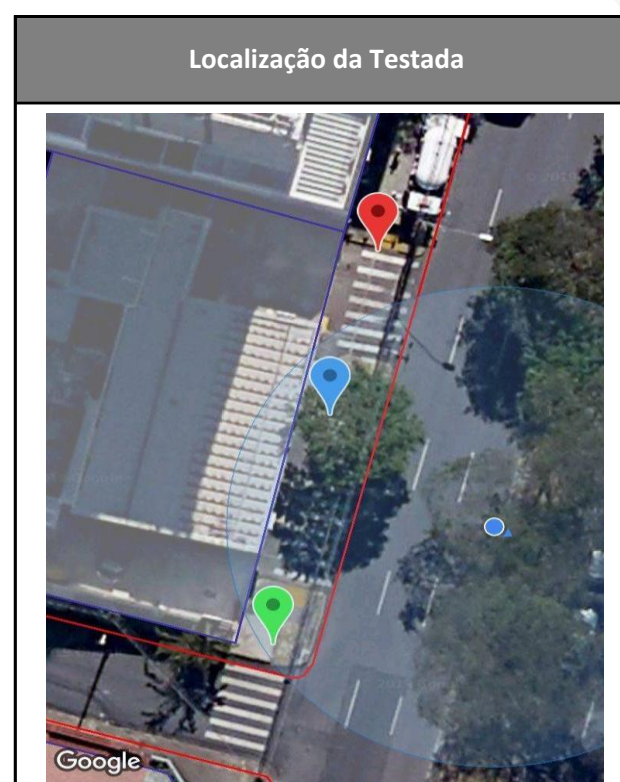
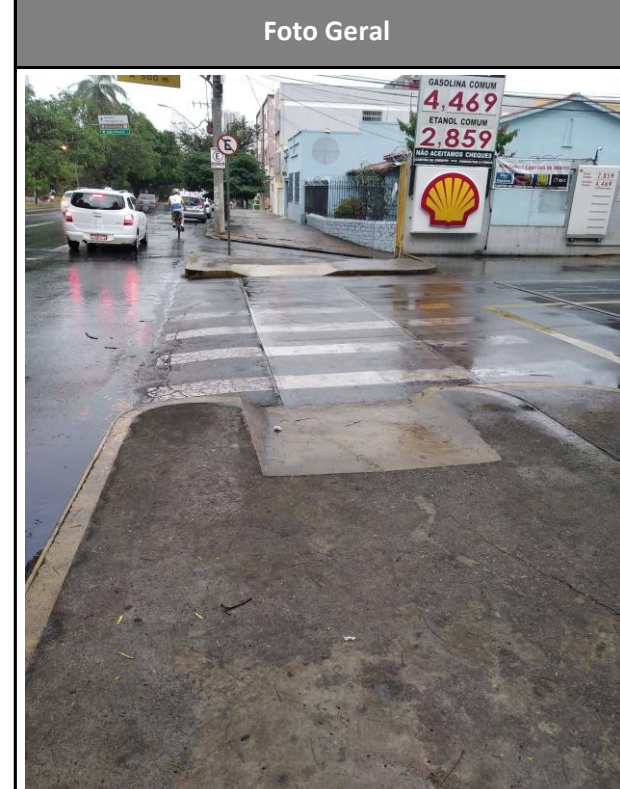
ID	Itens Avaliados	Respostas	Nota
P_1	O Mobiliário urbano está dentro da faixa de serviço de 70 cm ?	Sim	-
P_2	Qual a largura livre do Passeio ?	Acima de 1.50 m	10
P_3	Tipo de revestimento da calçada ?	Concreto	10
P_4	Existencia de Buracos ?	Nenhum	10
P_5	Condições Gerais do Piso e meio-fio da calçada ?	Ótimo(a)	10
P_6	Presença de desniveis ?	Nenhum	10
P_7	Tem rebaixamento de calçada para Pedestre ?	Sim	9
P_8	Possui piso tátil ao longo da Calçada ?	Não	-
P_9	A calçada Possui Rebaixamento de Veiculos correto ?	Sim	10
P_10	Existencia de altura livre menor que 2,10 m ?	Não	-
P_11	O Passeio está no padrao da SMPU ?	Não	0
P_12	A testada possui prática de estacionamento sobre o passeio ?	Não	10
P_13	Existe algum dispositivo de Drenagem sobre a calçada ?	Não	0
P_14	Existe PED em frente a testada ?	Não	-
P_15	Existe FTP em frente a testada ?	Sim	-
P_16	Classificação geral da calçada pelo pesquisador.	Ótimo(a)	10
