Lote 1 - Rota: Padre Pedro Pinto

Diagnóstico da Calçada	Qualidade do Serviço	
Endereço: Rua Padre Pedro Pinto, 6180	80	B
Data do Registro: 13/11/2019 11:54:59		
Num. Lote CTM: 190522700045

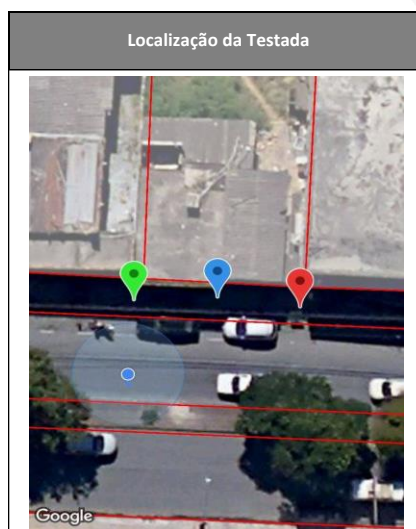
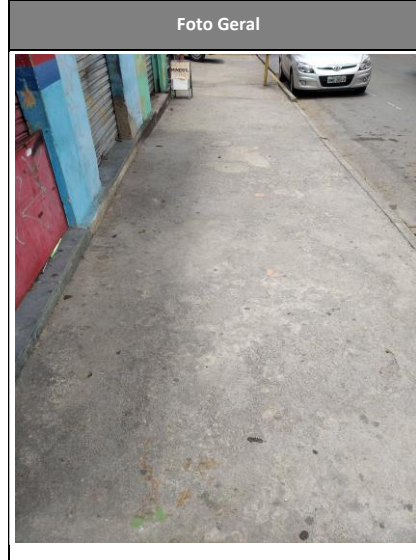
ID	Itens Avaliados	Respostas	Nota
P_1	O Mobiliário urbano está dentro da faixa de serviço de 70 cm ?	Sim	-
P_2	Qual a largura livre do Passeio ?	Acima de 1.50 m	10
P_3	Tipo de revestimento da calçada ?	Concreto	10
P_4	Existência de Buracos ?	Nenhum	10
P_5	Condições Gerais do Piso e meio-fio da calçada ?	Ótimo(a)	10
P_6	Presença de desníveis ?	Severo	0
P_7	Tem rebaixamento de calçada para Pedestre ?	Não	10
P_8	Possui piso tátil ao longo da Calçada ?	Não	-
P_9	A calçada Possui Rebaixamento de Veículos correto ?	Sim	10
P_10	Existência de altura livre menor que 2,10 m ?	Não	-
P_11	O Passeio está no padrão da SMPU ?	Não	0
P_12	A testada possui prática de estacionamento sobre o passeio ?	Não	10
P_13	Existe algum dispositivo de Drenagem sobre a calçada ?	Não	0
P_14	Existe PED em frente a testada ?	Não	-
P_15	Existe FTP em frente a testada ?	Não	-
P_16	Classificação geral da calçada pelo pesquisador.	Ótimo(a)	10
