Diagnóstico da Calçada	Qualidade do Serviço	
Endereço: Av. Portugal, 1375	57	C
Data do Registro: 19/11/2019 13:11:13		
Num. Lote CTM: 200054800035

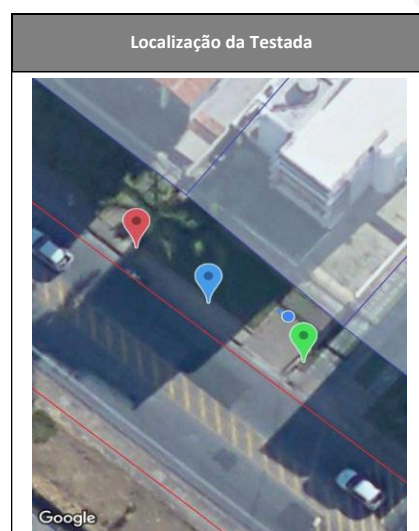
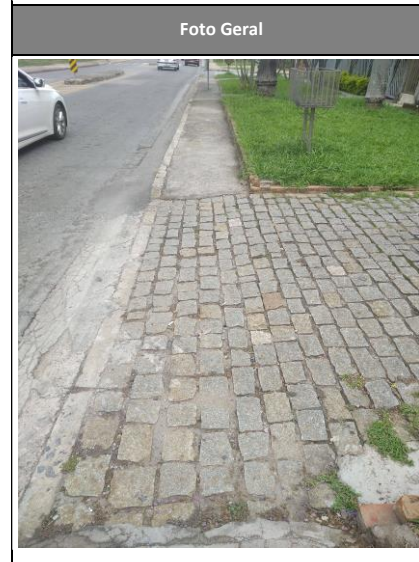
ID	Itens Avaliados	Respostas	Nota
P_1	O Mobiliário urbano está dentro da faixa de serviço de 70 cm ?	Sim	-
P_2	Qual a largura livre do Passeio ?	Entre 0.80 m e 1.20 m	4
P_3	Tipo de revestimento da calçada ?	Concreto	10
P_4	Existência de Buracos ?	Nenhum	10
P_5	Condições Gerais do Piso e meio-fio da calçada ?	Ótimo(a)	10
P_6	Presença de desníveis ?	Médio	3
P_7	Tem rebaixamento de calçada para Pedestre ?	Não	10
P_8	Possui piso tátil ao longo da Calçada ?	Não	-
P_9	A calçada Possui Rebaixamento de Veículos correto ?	Não	0
P_10	Existência de altura livre menor que 2,10 m ?	Não	-
P_11	O Passeio está no padrão da SMPU ?	Não	0
P_12	A testada possui prática de estacionamento sobre o passeio ?	Sim	0
P_13	Existe algum dispositivo de Drenagem sobre a calçada ?	Não	0
P_14	Existe PED em frente a testada ?	Não	-
P_15	Existe FTP em frente a testada ?	Não	-
P_16	Classificação geral da calçada pelo pesquisador.	Ótimo(a)	10
