Diagnóstico da Calçada	Qualidade do Serviço	
<b>Endereço: Av. Afonso Pena, 323</b>	<b>78</b>	<b>B</b>
<b>Data do Registro: 04/11/2019 11:39:09</b>		
<b>Num. Lote CTM: 10478200080</b>

# Lote 5 - Rota: Afonso Pena

**FRATAR**  
ENGENHARIA CONSULTIVA

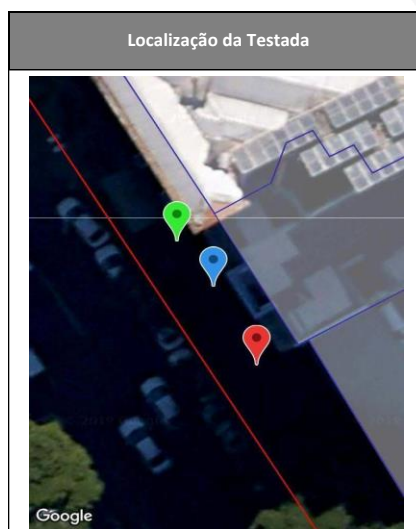
ID	Itens Avaliados	Respostas	Nota
P_1	O Mobiliário urbano está dentro da faixa de serviço de 70 cm ?	Sim	-
P_2	Qual a largura livre do Passeio ?	Acima de 1.50 m	10
P_3	Tipo de revestimento da calçada ?	Pedra Portuguesa	8
P_4	Existência de Buracos ?	Nenhum	5
P_5	Condições Gerais do Piso e meio-fio da calçada ?	Ótimo(a)	10
P_6	Presença de desníveis ?	Nenhum	10
P_7	Tem rebaixamento de calçada para Pedestre ?	Não	7
P_8	Possui piso tátil ao longo da Calçada ?	Não	-
P_9	A calçada Possui Rebaixamento de Veículos correto ?	N.A	0
P_10	Existência de altura livre menor que 2,10 m ?	Não	-
P_11	O Passeio está no padrão da SMPU ?	Não	0
P_12	A testada possui prática de estacionamento sobre o passeio ?	Não	10
P_13	Existe algum dispositivo de Drenagem sobre a calçada ?	Não	0
P_14	Existe PED em frente a testada ?	Não	-
P_15	Existe FTP em frente a testada ?	Não	-
P_16	Classificação geral da calçada pelo pesquisador.	Ótimo(a)	10
