# Lote 1 - Rota: Padre Pedro Pinto

Diagnóstico da Calçada	Qualidade do Serviço	
Endereço: Rua Padre Pedro Pinto, 4960	60	C
Data do Registro: 21/11/2019 09:31:21		
Num. Lote CTM: 190152900135

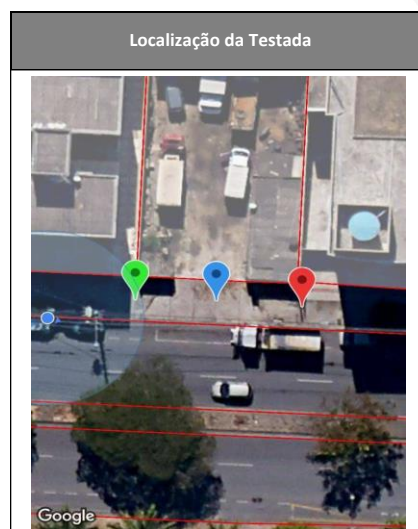
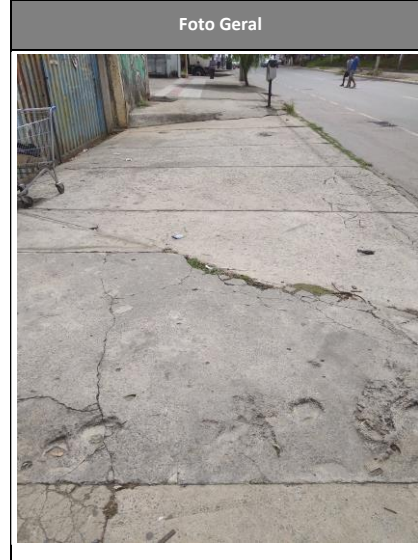
ID	Itens Avaliados	Respostas	Nota
P_1	O Mobiliário urbano está dentro da faixa de serviço de 70 cm ?	Sim	-
P_2	Qual a largura livre do Passeio ?	Acima de 1.50 m	10
P_3	Tipo de revestimento da calçada ?	Concreto	10
P_4	Existência de Buracos ?	Nenhum	10
P_5	Condições Gerais do Piso e meio-fio da calçada ?	Regular	5
P_6	Presença de desníveis ?	Severo	0
P_7	Tem rebaixamento de calçada para Pedestre ?	Não	10
P_8	Possui piso tátil ao longo da Calçada ?	Não	-
P_9	A calçada Possui Rebaixamento de Veículos correto ?	Não	0
P_10	Existência de altura livre menor que 2,10 m ?	Não	-
P_11	O Passeio está no padrão da SMPU ?	Não	0
P_12	A testada possui prática de estacionamento sobre o passeio ?	Não	10
P_13	Existe algum dispositivo de Drenagem sobre a calçada ?	Não	0
P_14	Existe PED em frente a testada ?	Não	-
P_15	Existe FTP em frente a testada ?	Não	-
P_16	Classificação geral da calçada pelo pesquisador.	Regular	5
