Lote 4 - Rota: Contorno

FRATAR
ENGENHARIA CONSULTIVA

| Diagnóstico da Calçada | Qualidade do Serviço | |
| Endereço: Av.Contorno, 7901 | 73 | B |

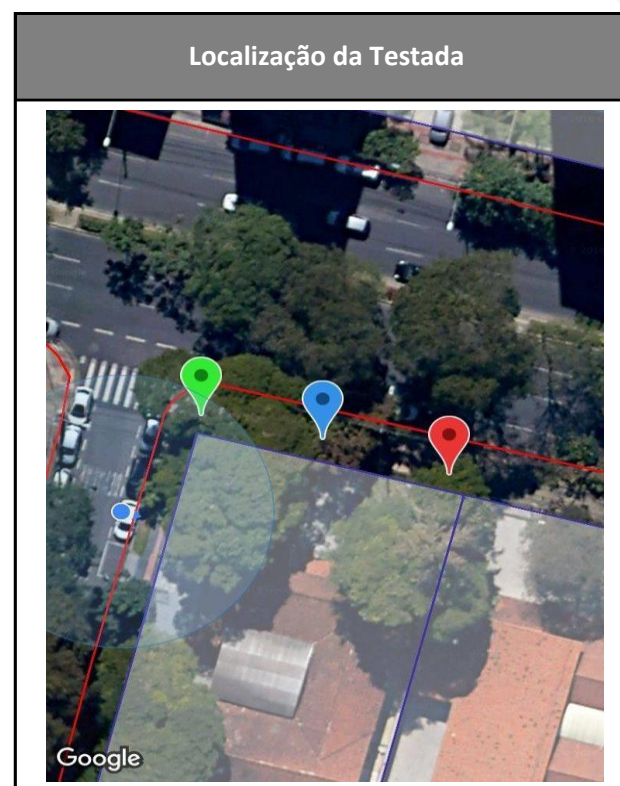
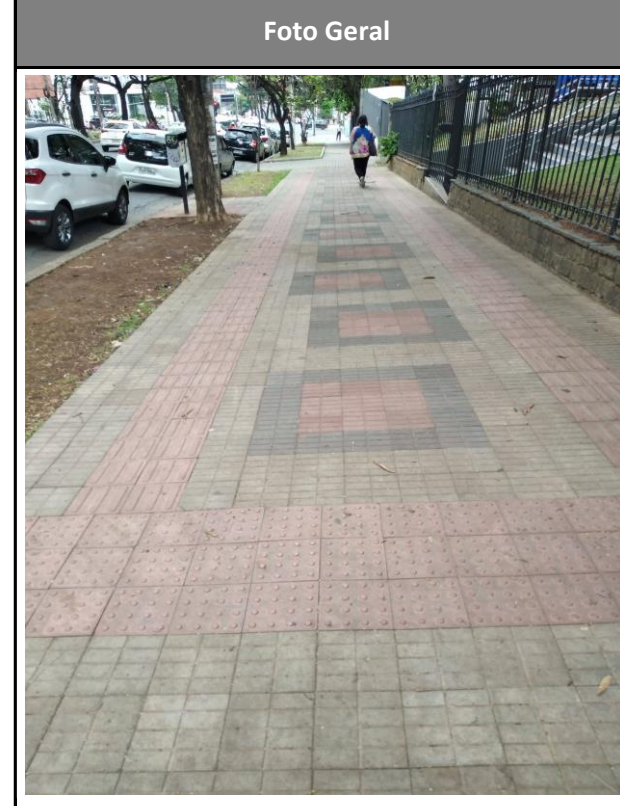
| ID | Itens Avaliados | Respostas | Nota |
|---|--|---|---|
| P_4 | Existencia de Buracos ? | Poucos | 5 |
| P_11 | O Passeio está no padrao da SMPU ? | Não | 0 |

| ID | Itens Avaliados | Respostas | Nota |
|---|---|---|---|
| P_8_8 | O piso tátil está em boas condições aparentes? | Não | 0 |
