# Lote 4 - Rota: Contorno

Diagnóstico da Calçada	Qualidade do Serviço	
Endereço: Av.Contorno, 8699	<b>58</b>	<b>C</b>
Data do Registro: 29/10/2019 15:30:46		
Num. Lote CTM: 90031000440

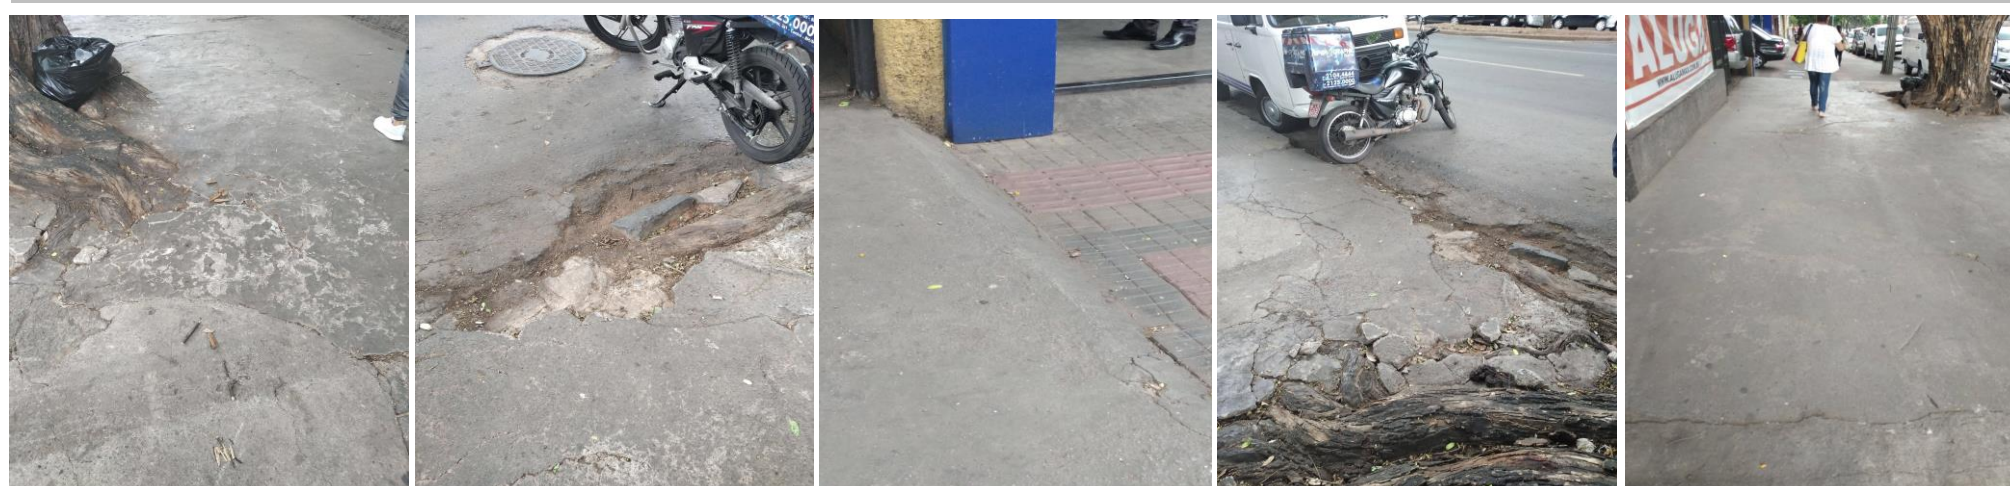
## Fotos Complementares - Detalhes do Passeio

ID	Itens Avaliados	Respostas	Nota
P_1	O Mobiliário urbano está dentro da faixa de serviço de 70 cm ?	Sim	-
P_2	Qual a largura livre do Passeio ?	Acima de 1.50 m	10
P_3	Tipo de revestimento da calçada ?	Concreto	10
P_4	Existencia de Buracos ?	Poucos	5
P_5	Condições Gerais do Piso e meio-fio da calçada ?	Regular	5
P_6	Presença de desniveis ?	Médio	3
P_7	Tem rebaixamento de calçada para Pedestre ?	Não	10
P_8	Possui piso tátil ao longo da Calçada ?	Não	-
P_9	A calçada Possui Rebaixamento de Veiculos correto ?	Não	0
P_10	Existencia de altura livre menor que 2,10 m ?	Não	-
P_11	O Passeio está no padrao da SMPU ?	Não	0
P_12	A testada possui prática de estacionamento sobre o passeio ?	Não	10
P_13	Existe algum dispositivo de Drenagem sobre a calçada ?	Não	0
P_14	Existe PED em frente a testada ?	Não	-
P_15	Existe FTP em frente a testada ?	Não	-
P_16	Classificação geral da calçada pelo pesquisador.	Regular	5
