Diagnóstico da Calçada	Qualidade do Serviço	
Endereço: Rua São Paulo, 519	56	C
Data do Registro: 08/11/2019 06:57:46		
Num. Lote CTM: 10466600120

Diagnóstico da Calçada	Qualidade do Serviço		Complemento do Diagnóstico
Endereço: Rua São Paulo, 519 Data do Registro: 08/11/2019 06:57:46 Num. Lote CTM: 10466600120	56	C

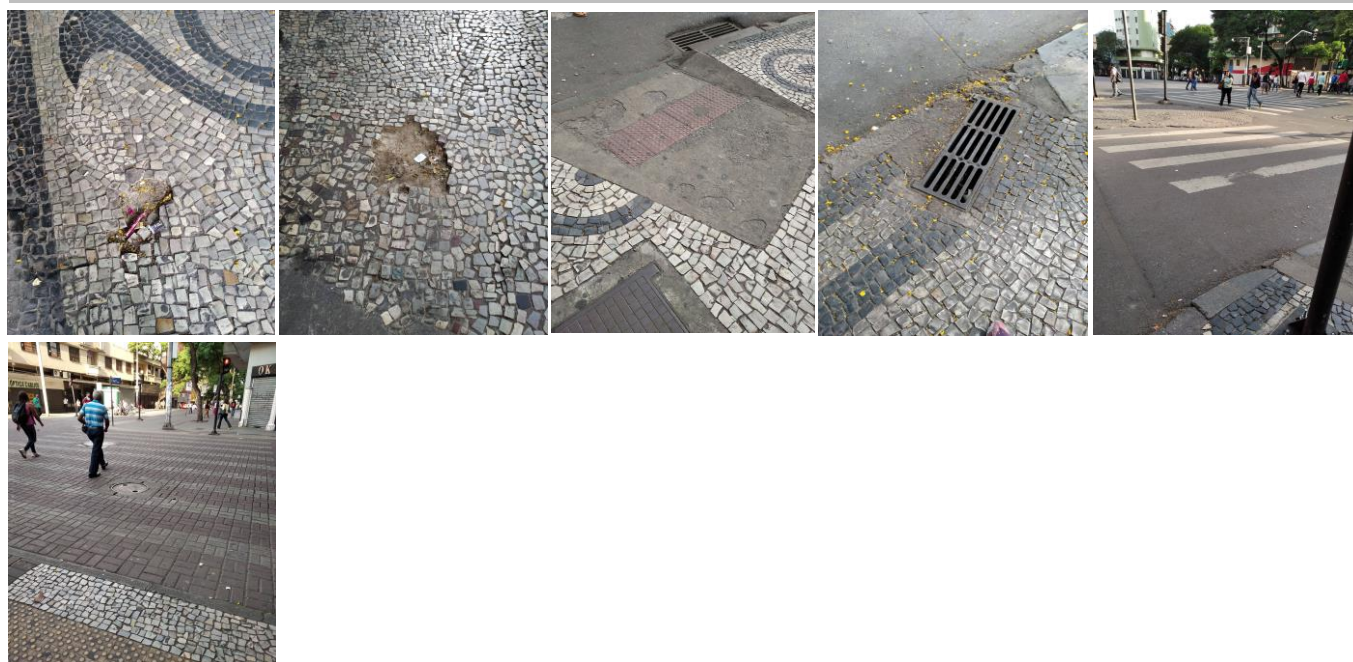
Fotos Complementares - Detalhes do Passeio

ID	Itens Avaliados	Respostas	Nota
P_1	O Mobiliário urbano está dentro da faixa de serviço de 70 cm ?	Sim	-
P_2	Qual a largura livre do Passeio ?	Acima de 1.50 m	10
P_3	Tipo de revestimento da caçada ?	Pedra Portuguesa	8
P_4	Existencia de Buracos ?	Poucos	5
P_5	Condições Gerais do Piso e meio-fio da calçada ?	Regular	5
P_6	Presença de desníveis ?	Nenhum	10
P_7	Tem rebaixamento de calçada para Pedestre ?	Sim	8
P_8	Possui piso tátil ao longo da Calçada ?	Não	-
P_9	A calçada Possui Rebaixamento de Veiculos correto ?	N.A	0
P_10	Existencia de altura livre menor que 2,10 m ?	Não	-
P_11	O Passeio está no padrao da SMPU ?	Não	0
P_12	A testada possui prática de estacionamento sobre o passeio ?	Não	10
P_13	Existe algum dispositivo de Drenagem sobre a calçada ?	Sim	0
P_14	Existe PED em frente a testada ?	Não	-
P_15	Existe FTP em frente a testada ?	Sim	-
P_16	Classificação geral da calçada pelo pesquisador.	Regular	5
