Lote 4 - Rota: Contorno

Diagnóstico da Calçada	Qualidade do Serviço	
Endereço: Av.Contorno, 8546	54	C
Data do Registro: 29/10/2019 13:59:25		
Num. Lote CTM: 10051000010

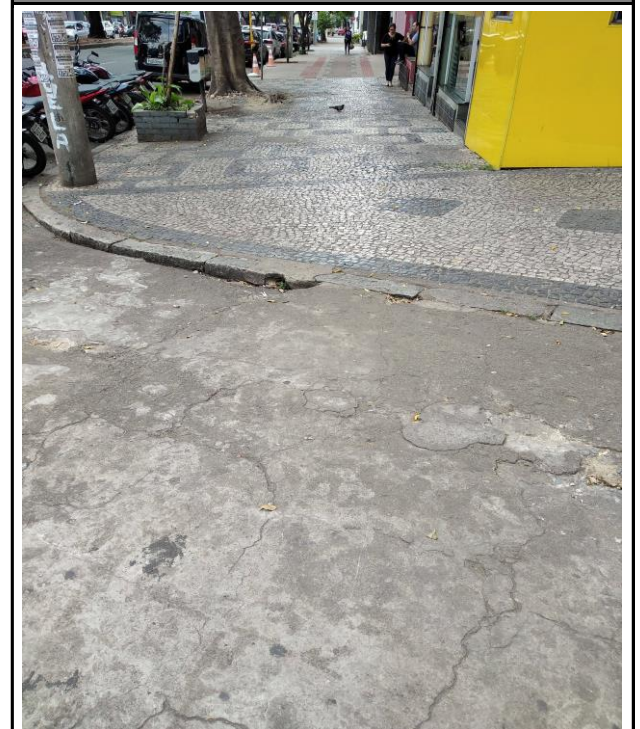
Foto Geral

ID	Itens Avaliados	Respostas	Nota
P_1	O Mobiliário urbano está dentro da faixa de serviço de 70 cm ?	Sim	-
P_2	Qual a largura livre do Passeio ?	Acima de 1.50 m	10
P_3	Tipo de revestimento da calçada ?	Pedra Portuguesa	8
P_4	Existencia de Buracos ?	Poucos	5
P_5	Condições Gerais do Piso e meio-fio da calçada ?	Regular	5
P_6	Presença de desniveis ?	Nenhum	10
P_7	Tem rebaixamento de calçada para Pedestre ?	Sim	9
P_8	Possui piso tátil ao longo da Calçada ?	Não	-
P_9	A calçada Possui Rebaixamento de Veiculos correto ?	N.A	0
P_10	Existencia de altura livre menor que 2,10 m ?	Não	-
P_11	O Passeio está no padrao da SMPU ?	Não	0
P_12	A testada possui prática de estacionamento sobre o passeio ?	Não	10
P_13	Existe algum dispositivo de Drenagem sobre a calçada ?	Sim	0
P_14	Existe PED em frente a testada ?	Não	-
P_15	Existe FTP em frente a testada ?	Sim	-
P_16	Classificação geral da calçada pelo pesquisador.	Regular	5

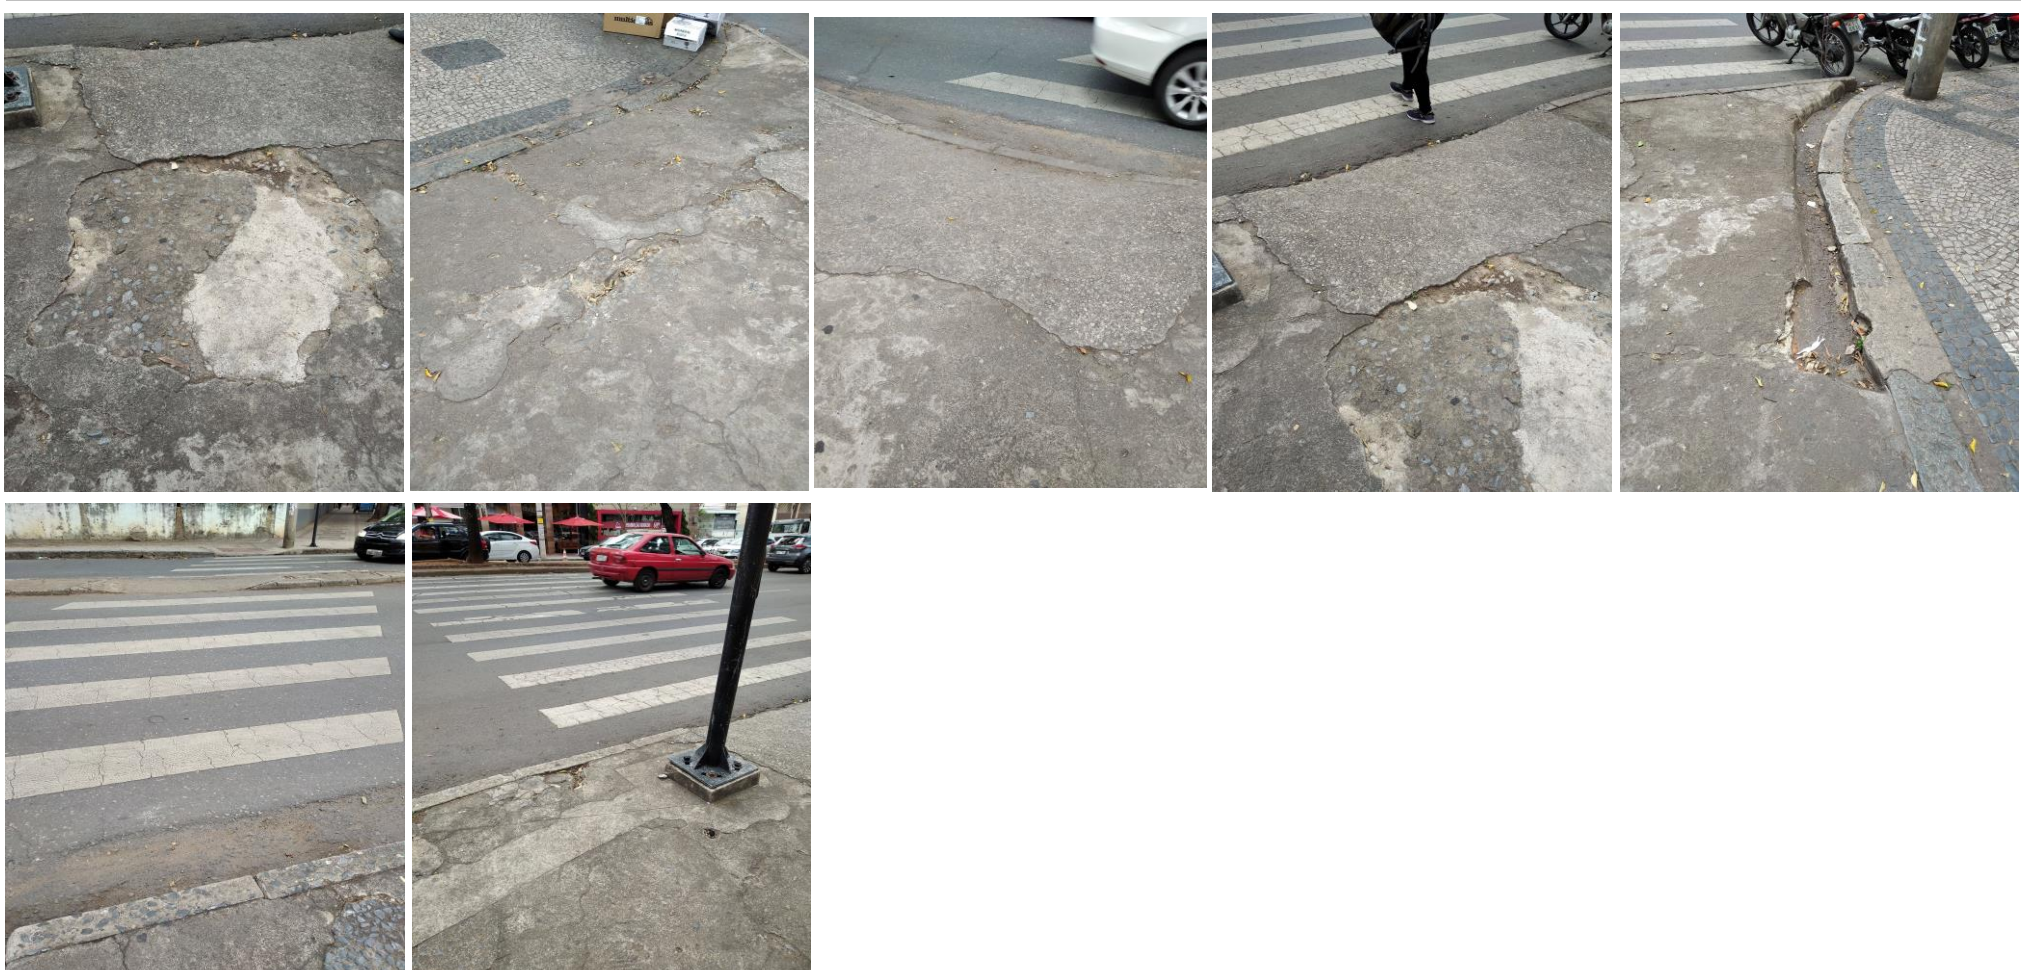
Fotos Complementares - Detalhes do Passeio

P_8_9	O piso tátil apresenta desenho com bom senso?	0	0
P_13_1	Dispositivo de Drenagem está devidamente instalado e bem conservado?	Não	0
P_13_2	Dispositivo de Drenagem oferece risco para caminhamento seguro de pedestre?	Sim	0
