# Lote 4 - Rota: Contorno

Diagnóstico da Calçada	Qualidade do Serviço	
Endereço: Av.Contorno, 2854	<b>63</b>	<b>C</b>
Data do Registro: 08/11/2019 16:53:18		
Num. Lote CTM: 10451100240

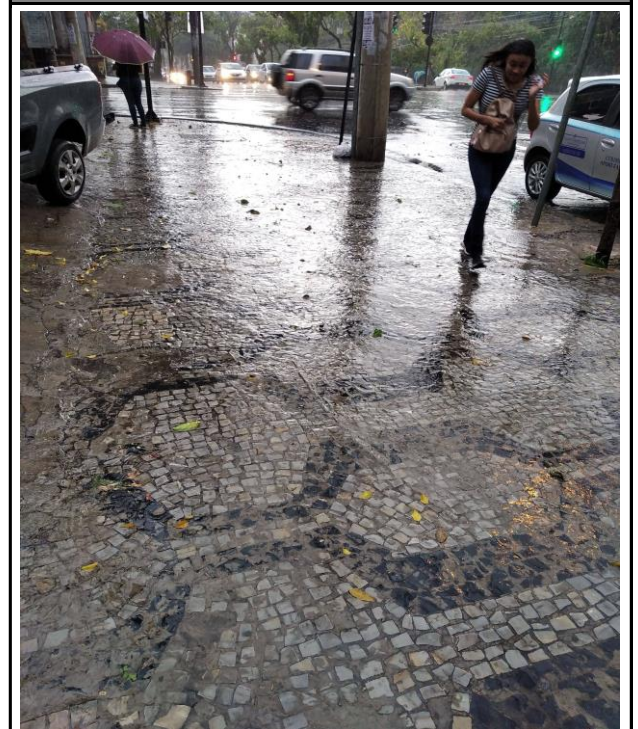
## Foto Geral

ID	Itens Avaliados	Respostas	Nota
P_1	O Mobiliário urbano está dentro da faixa de serviço de 70 cm ?	Sim	-
P_2	Qual a largura livre do Passeio ?	Acima de 1.50 m	10
P_3	Tipo de revestimento da calçada ?	Pedra Portuguesa	8
P_4	Existencia de Buracos ?	Poucos	5
P_5	Condições Gerais do Piso e meio-fio da calçada ?	Ótimo(a)	10
P_6	Presença de desniveis ?	Nenhum	10
P_7	Tem rebaixamento de calçada para Pedestre ?	Não, mas deveria ter.	0
P_8	Possui piso tátil ao longo da Calçada ?	Não	-
P_9	A calçada Possui Rebaixamento de Veiculos correto ?	Não	0
P_10	Existencia de altura livre menor que 2,10 m ?	Não	-
P_11	O Passeio está no padrao da SMPU ?	Não	0
P_12	A testada possui prática de estacionamento sobre o passeio ?	Não	10
P_13	Existe algum dispositivo de Drenagem sobre a calçada ?	Não	0
P_14	Existe PED em frente a testada ?	Não	-
P_15	Existe FTP em frente a testada ?	Sim	-
P_16	Classificação geral da calçada pelo pesquisador.	Ótimo(a)	10
