Lote 4 - Rota: Contorno

FRATAR
ENGENHARIA CONSULTIVA

Diagnóstico da Calçada	Qualidade do Serviço	
Endereço: Av.Contorno, s/nº	77	B
Data do Registro: 29/10/2019 11:08:41		
Num. Lote CTM: 10537900290

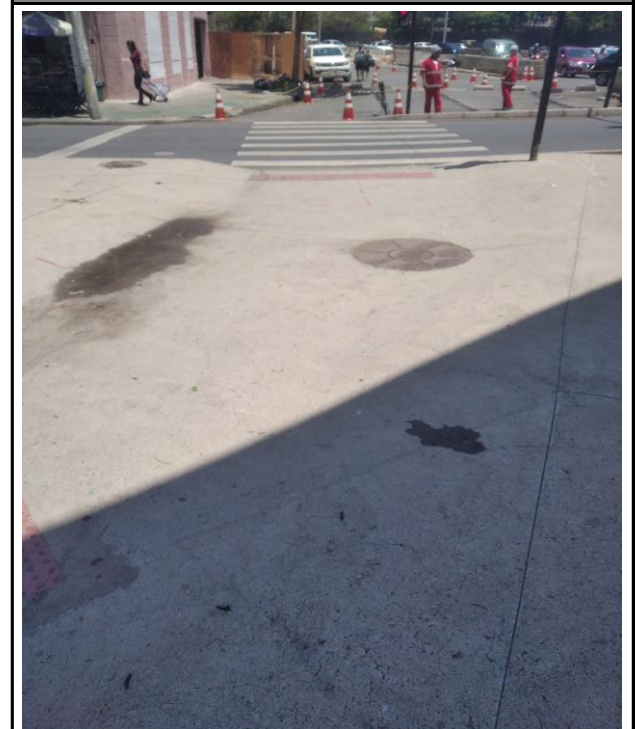
Foto Geral

ID	Itens Avaliados	Respostas	Nota
P_1	O Mobiliário urbano está dentro da faixa de serviço de 70 cm ?	Sim	-
P_2	Qual a largura livre do Passeio ?	Acima de 1.50 m	10
P_3	Tipo de revestimento da calçada ?	Concreto	10
P_4	Existencia de Buracos ?	Nenhum	10
P_5	Condições Gerais do Piso e meio-fio da calçada ?	Ótimo(a)	10
P_6	Presença de desniveis ?	Nenhum	10
P_7	Tem rebaixamento de calçada para Pedestre ?	Sim	7
P_8	Possui piso tátil ao longo da Calçada ?	Não	-
P_9	A calçada Possui Rebaixamento de Veiculos correto ?	N.A	0
P_10	Existencia de altura livre menor que 2,10 m ?	Não	-
P_11	O Passeio está no padrao da SMPU ?	Não	0
P_12	A testada possui prática de estacionamento sobre o passeio ?	Não	10
P_13	Existe algum dispositivo de Drenagem sobre a calçada ?	Não	0
P_14	Existe PED em frente a testada ?	Não	-
P_15	Existe FTP em frente a testada ?	Sim	-
P_16	Classificação geral da calçada pelo pesquisador.	Ótimo(a)	10

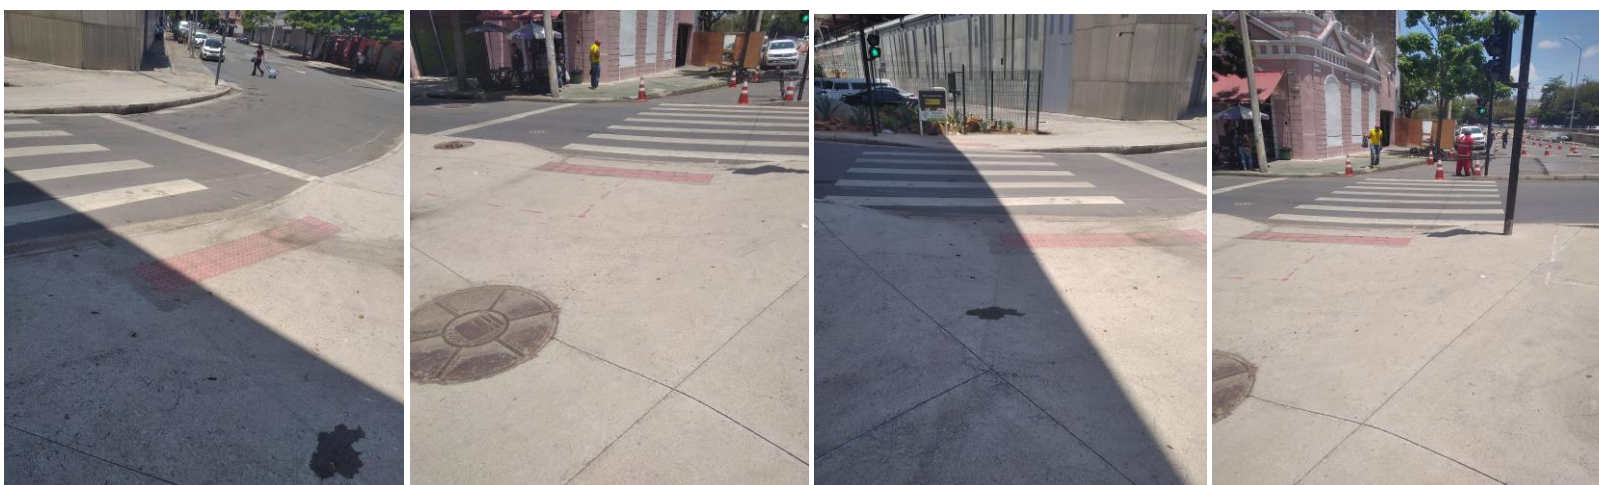
Fotos Complementares - Detalhes do Passeio

ID	Itens Avaliados	Respostas	Nota
P_7_1	Qual tipo do Rebaixo ?	Rebaixo Tipo 1 (trapézio)	0
P_7_1_1	Se for do Tipo 1, Passeio possui largura livre de 1,2 m ?	Sim	0
P_7_1_2	Se for do Tipo 1, O rebaixo tem abas conforme a norma ?	Não	0
P_7_2	A rampa do rebaixo tem Inclinação da norma (8,33%) ?	Sim	0
P_7_3	O rebaixo possui piso tátil ?	Tem só piso de alerta	0
P_7_3_1	O piso tátil de alerta e direcional do rebaixo está conforme a norma ?	Não	0
P_8_1	O piso tátil está no eixo da faixa livre ?	0	0
P_8_2	Se tem uma leve mudança de direção está conforme a norma ?	0	0
P_8_3	Se tem mudança de direção de 90º ou maior está conforme a norma ?	0	0
P_8_4	Se tem mudança de direção de três faixas direcionais está conforme a norma ?	0	0
P_8_5	Se tem mudança de direção de quatro faixas direcionais está conforme a norma?	0	0
P_8_6	Tem piso tátil em pontos de ônibus conforme a norma?	0	0
P_8_7	O piso tátil tem conexão com os lotes vizinhos?	0	0

P_8_8	O piso tátil está em boas condições aparentes?	0	0
P_8_9	O piso tátil apresenta desenho com bom senso?	0	0
P_13_1	Dispositivo de Drenagem está devidamente instalado e bem conservado?	0	0
P_13_2	Dispositivo de Drenagem oferece risco para caminhamento seguro de pedestre?	0	0
