Diagnóstico da Calçada	Qualidade do Serviço	
Endereço: Rua Santos Barreto, 56	77	B
Data do Registro: 20/11/2019 15:42:11		
#N/D

Diagnóstico da Calçada	Qualidade do Serviço		Complemento do Diagnóstico
Endereço: Rua Santos Barreto, 56 Data do Registro: 20/11/2019 15:42:11 #N/D	77	B

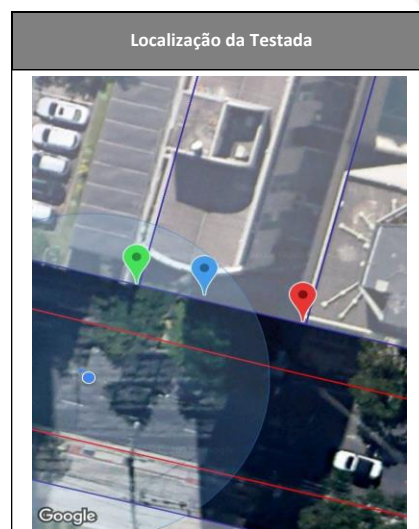
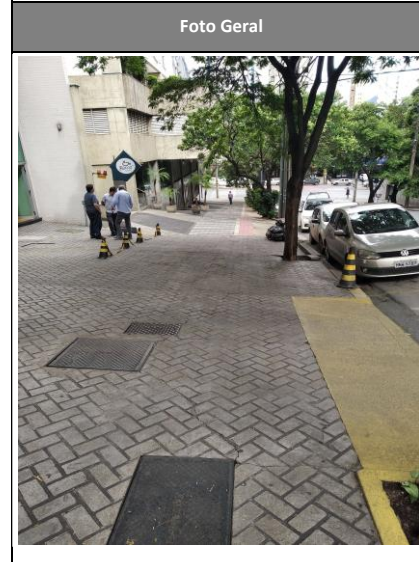
ID	Itens Avaliados	Respostas	Nota
P_1	O Mobiliário urbano está dentro da faixa de serviço de 70 cm ?	Sim	-
P_2	Qual a largura livre do Passeio ?	Acima de 1.50 m	10
P_3	Tipo de revestimento da caçada ?	Bloco Intertravado de Concreto	10
P_4	Existência de Buracos ?	Nenhum	10
P_5	Condições Gerais do Piso e meio-fio da calçada ?	Ótimo(a)	10
P_6	Presença de desníveis ?	Leve	7
P_7	Tem rebaixamento de calçada para Pedestre ?	Não	10
P_8	Possui piso tátil ao longo da Calçada ?	Não	-
P_9	A calçada Possui Rebaixamento de Veículos correto ?	Não	0
P_10	Existência de altura livre menor que 2,10 m ?	Não	-
P_11	O Passeio está no padrão da SMPU ?	Não	0
P_12	A testada possui prática de estacionamento sobre o passeio ?	Não	10
P_13	Existe algum dispositivo de Drenagem sobre a calçada ?	Não	0
P_14	Existe PED em frente a testada ?	Não	-
P_15	Existe FTP em frente a testada ?	Não	-
P_16	Classificação geral da calçada pelo pesquisador.	Ótimo(a)	10
