# Lote 3 - Rota: Leste 3

Diagnóstico da Calçada	Qualidade do Serviço	
Endereço: Av. Andradas, s/nº	<b>62</b>	<b>C</b>
Data do Registro: 08/11/2019 10:19:48		
Num. Lote CTM: 60084500070

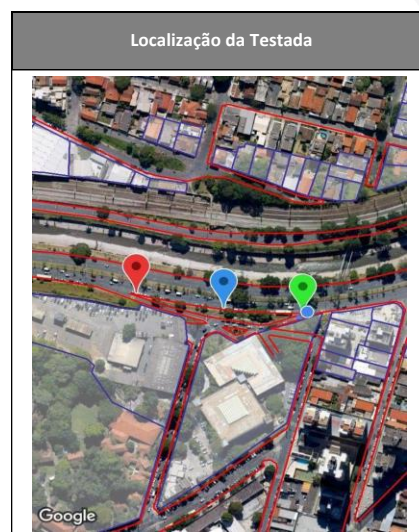
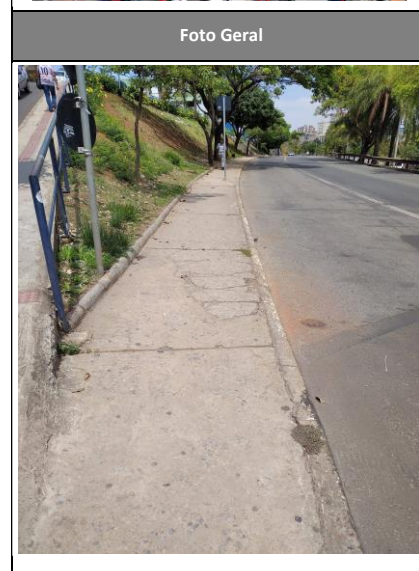
ID	Itens Avaliados	Respostas	Nota
P_1	O Mobiliário urbano está dentro da faixa de serviço de 70 cm ?	Sim	-
P_2	Qual a largura livre do Passeio ?	Entre 0.80 m e 1.20 m	4
P_3	Tipo de revestimento da calçada ?	Concreto	10
P_4	Existência de Buracos ?	Poucos	5
P_5	Condições Gerais do Piso e meio-fio da calçada ?	Regular	5
P_6	Presença de desníveis ?	Nenhum	10
P_7	Tem rebaixamento de calçada para Pedestre ?	Sim	8
P_8	Possui piso tátil ao longo da Calçada ?	Não	-
P_9	A calçada Possui Rebaixamento de Veículos correto ?	N.A	0
P_10	Existência de altura livre menor que 2,10 m ?	Sim	-
P_11	O Passeio está no padrão da SMPU ?	Não	0
P_12	A testada possui prática de estacionamento sobre o passeio ?	Não	10
P_13	Existe algum dispositivo de Drenagem sobre a calçada ?	Não	0
P_14	Existe PED em frente a testada ?	Não	-
P_15	Existe FTP em frente a testada ?	Não	-
P_16	Classificação geral da calçada pelo pesquisador.	Regular	5
