Lote 1 - Rota: Padre Pedro Pinto

Diagnóstico da Calçada	Qualidade do Serviço	
Endereço: Rua Padre Pedro Pinto, 1167	80	B
Data do Registro: 22/11/2019 09:31:38		
Num. Lote CTM: 190397100845

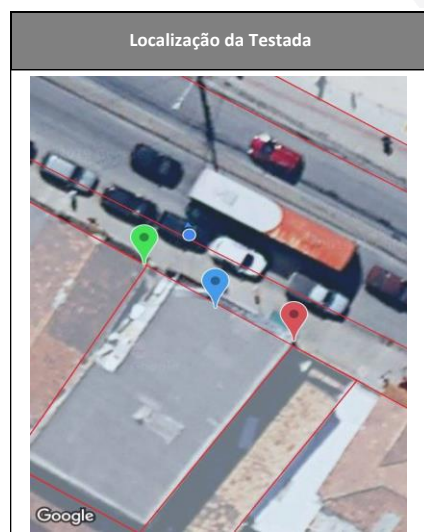
ID	Itens Avaliados	Respostas	Nota
P_1	O Mobiliário urbano está dentro da faixa de serviço de 70 cm ?	Sim	-
P_2	Qual a largura livre do Passeio ?	Acima de 1.50 m	10
P_3	Tipo de revestimento da calçada ?	Concreto	10
P_4	Existência de Buracos ?	Nenhum	10
P_5	Condições Gerais do Piso e meio-fio da calçada ?	Ótimo(a)	10
P_6	Presença de desníveis ?	Nenhum	10
P_7	Tem rebaixamento de calçada para Pedestre ?	Não	10
P_8	Possui piso tátil ao longo da Calçada ?	Sim	-
P_9	A calçada Possui Rebaixamento de Veículos correto ?	N.A	0
P_10	Existência de altura livre menor que 2,10 m ?	Não	-
P_11	O Passeio está no padrão da SMPU ?	Não	0
P_12	A testada possui prática de estacionamento sobre o passeio ?	Não	10
P_13	Existe algum dispositivo de Drenagem sobre a calçada ?	Não	0
P_14	Existe PED em frente a testada ?	Não	-
P_15	Existe FTP em frente a testada ?	Não	-
P_16	Classificação geral da calçada pelo pesquisador.	Ótimo(a)	10
