Lote 5 - Rota: Afonso Pena

| Diagnóstico da Calçada | Qualidade do Serviço | |
| Endereço: Av. Afonso Pena, 3607 | 47 | D |
| Num. Lote CTM: 80608000150 | | |

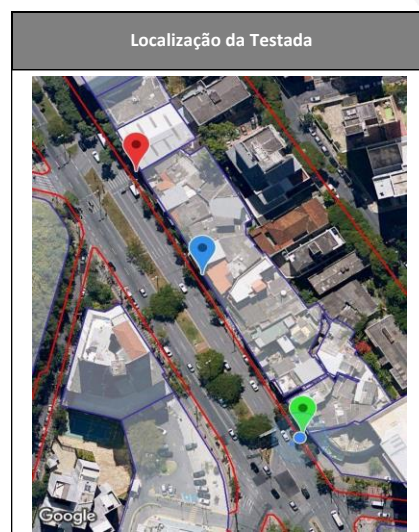
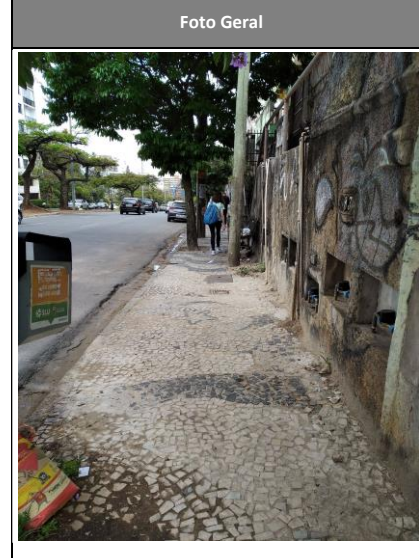
| ID | Itens Avaliados | Respostas | Nota |
|---|--|---|---|
| P_5 | Condições Gerais do Piso e meio-fio da calçada ? | Péssimo | 0 |
| P_16 | Classificação geral da calçada pelo pesquisador. | Ruim | 0 |
