Lote 4 - Rota: Contorno

Diagnóstico da Calçada	Qualidade do Serviço	
Endereço: Av.Contorno, 5326	65	C
Data do Registro: 05/11/2019 10:07:54		
Num. Lote CTM: 10025900090

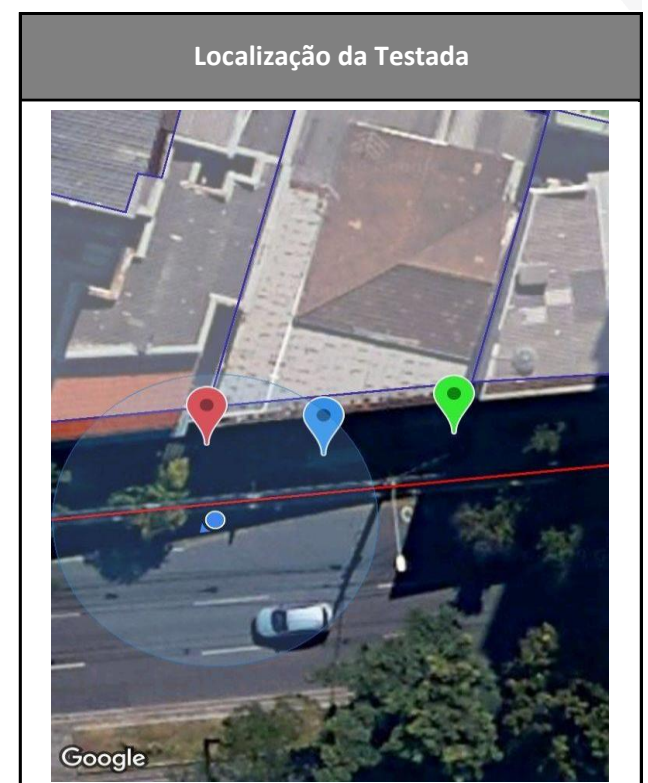
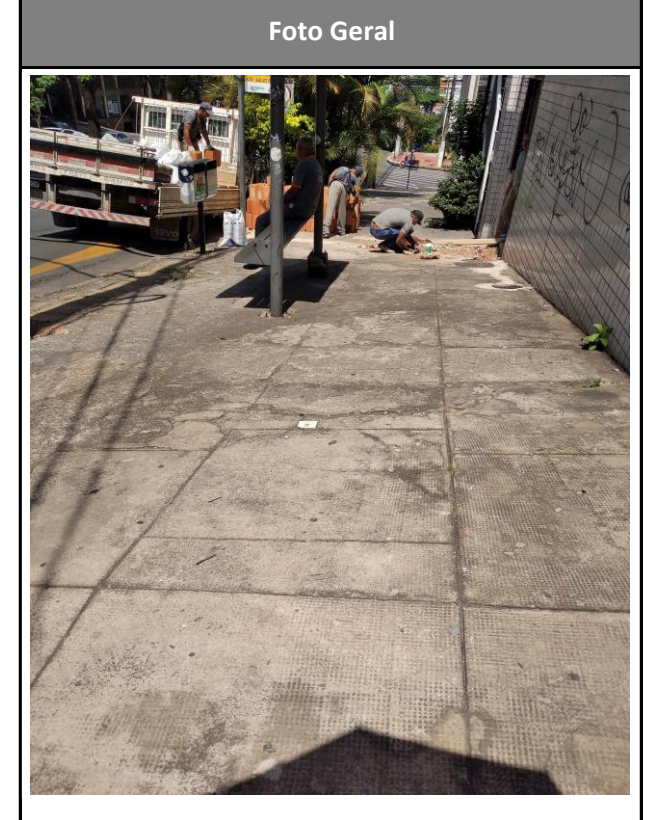
ID	Itens Avaliados	Respostas	Nota
P_1	O Mobiliário urbano está dentro da faixa de serviço de 70 cm ?	Sim	-
P_2	Qual a largura livre do Passeio ?	Acima de 1.50 m	10
P_3	Tipo de revestimento da calçada ?	Concreto	10
P_4	Existencia de Buracos ?	Poucos	5
P_5	Condições Gerais do Piso e meio-fio da calçada ?	Ótimo(a)	10
P_6	Presença de desniveis ?	Severo	0
P_7	Tem rebaixamento de calçada para Pedestre ?	Não	10
P_8	Possui piso tátil ao longo da Calçada ?	Não	-
P_9	A calçada Possui Rebaixamento de Veiculos correto ?	N.A	0
P_10	Existencia de altura livre menor que 2,10 m ?	Não	-
P_11	O Passeio está no padrao da SMPU ?	Não	0
P_12	A testada possui prática de estacionamento sobre o passeio ?	Não	10
P_13	Existe algum dispositivo de Drenagem sobre a calçada ?	Não	0
P_14	Existe PED em frente a testada ?	Sim	-
P_15	Existe FTP em frente a testada ?	Não	-
P_16	Classificação geral da calçada pelo pesquisador.	Ótimo(a)	10
