Lote 1 - Rota: Padre Pedro Pinto

Diagnóstico da Calçada	Qualidade do Serviço	
Endereço: Rua Padre Pedro Pinto, 6670	77	B
Data do Registro: 13/11/2019 10:33:22		
Num. Lote CTM: 190221600105

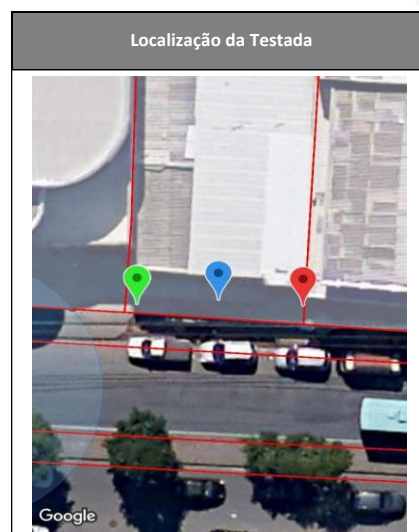
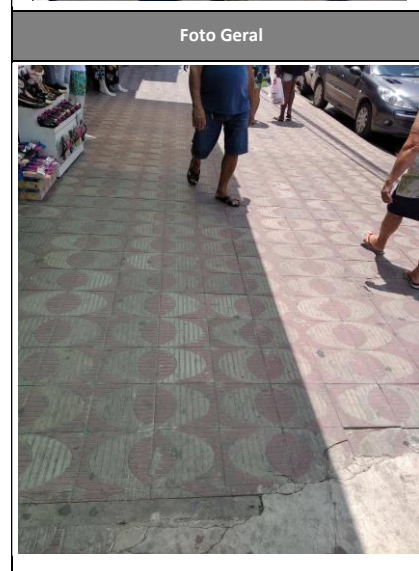
ID	Itens Avaliados	Respostas	Nota
P_1	O Mobiliario urbano está dentro da faixa de serviço de 70 cm ?	Sim	-
P_2	Qual a largura livre do Passeio ?	Acima de 1.50 m	10
P_3	Tipo de revestimento da caçada ?	Ladrilho Hidráulico	10
P_4	Existencia de Buracos ?	Nenhum	10
P_5	Condições Gerais do Piso e meio-fio da calçada ?	Ótimo(a)	10
P_6	Presença de desníveis ?	Leve	7
P_7	Tem rebaixamento de calçada para Pedestre ?	Não	10
P_8	Possui piso tátil ao longo da Calçada ?	Não	-
P_9	A calçada Possui Rebaixamento de Veiculos correto ?	N.A	0
P_10	Existencia de altura livre menor que 2,10 m ?	Não	-
P_11	O Passeio está no padrao da SMPU ?	Não	0
P_12	A testada possui prática de estacionamento sobre o passeio ?	Não	10
P_13	Existe algum dispositivo de Drenagem sobre a calçada ?	Não	0
P_14	Existe PED em frente a testada ?	Não	-
P_15	Existe FTP em frente a testada ?	Não	-
P_16	Classificação geral da calçada pelo pesquisador.	Ótimo(a)	10
