Diagnóstico da Calçada	Qualidade do Serviço	
Endereço: Av. Olegário Maciel, 2323	73	B
Data do Registro: 05/11/2019 10:12:22		
Num. Lote CTM: 10044800160

Diagnóstico da Calçada	Qualidade do Serviço		Complemento do Diagnóstico
Endereço: Av. Olegário Maciel, 2323 Data do Registro: 05/11/2019 10:12:22 Num. Lote CTM: 10044800160	73	B

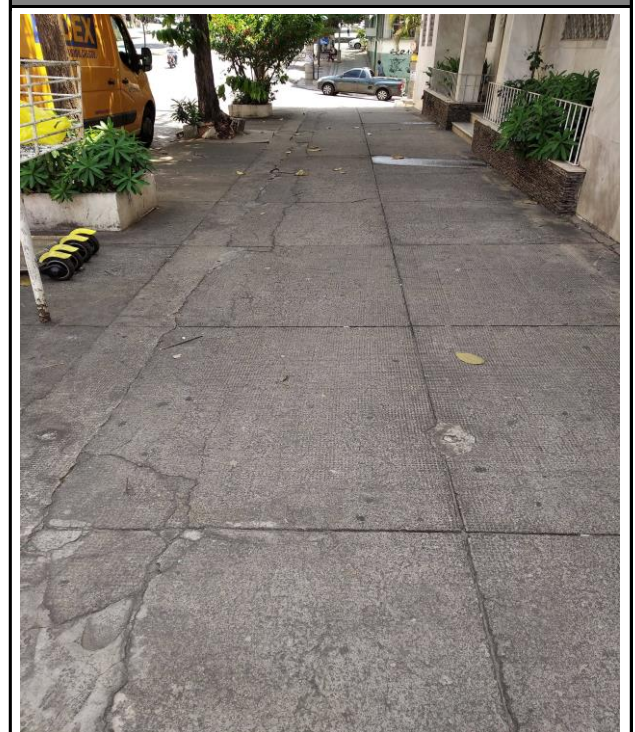
Foto Geral

ID	Itens Avaliados	Respostas	Nota
P_1	O Mobiliário urbano está dentro da faixa de serviço de 70 cm ?	Sim	-
P_2	Qual a largura livre do Passeio ?	Acima de 1.50 m	10
P_3	Tipo de revestimento da calçada ?	Concreto	10
P_4	Existencia de Buracos ?	Poucos	5
P_5	Condições Gerais do Piso e meio-fio da calçada ?	Ótimo(a)	10
P_6	Presença de desniveis ?	Nenhum	10
P_7	Tem rebaixamento de calçada para Pedestre ?	Sim	8
P_8	Possui piso tátil ao longo da Calçada ?	Não	-
P_9	A calçada Possui Rebaixamento de Veiculos correto ?	Não	0
P_10	Existencia de altura livre menor que 2,10 m ?	Não	-
P_11	O Passeio está no padrao da SMPU ?	N.A	0
P_12	A testada possui prática de estacionamento sobre o passeio ?	Não	10
P_13	Existe algum dispositivo de Drenagem sobre a calçada ?	Não	0
P_14	Existe PED em frente a testada ?	Não	-
P_15	Existe FTP em frente a testada ?	Não	-
P_16	Classificação geral da calçada pelo pesquisador.	Ótimo(a)	10

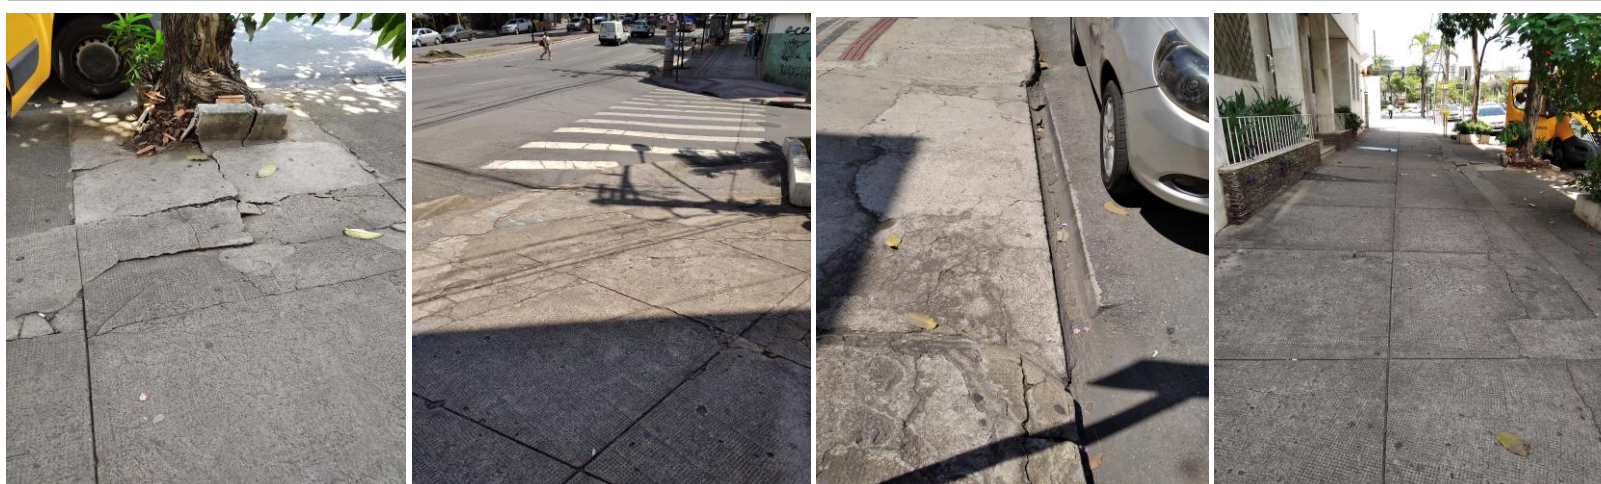
Fotos Complementares - Detalhes do Passeio

ID	Itens Avaliados	Respostas	Nota
P_7_1	Qual tipo do Rebaixo ?	Rebaixo Tipo 1 (trapézio)	0
P_7_1_1	Se for do Tipo 1, Passeio possui largura livre de 1,2 m ?	Sim	0
P_7_1_2	Se for do Tipo 1, O rebaixo tem abas conforme a norma ?	Não	-1
P_7_2	A rampa do rebaixo tem Inclinação da norma (8,33%) ?	Sim	0
P_7_3	O rebaixo possui piso tátil ?	Não tem nenhum	-1
P_7_3_1	O piso tátil de alerta e direcional do rebaixo está conforme a norma ?	0	0
P_8_1	O piso tátil está no eixo da faixa livre ?	0	0
P_8_2	Se tem uma leve mudança de direção está conforme a norma ?	0	0
P_8_3	Se tem mudança de direção de 90º ou maior está conforme a norma ?	0	0
P_8_4	Se tem mudança de direção de três faixas direcionais está conforme a norma ?	0	0
P_8_5	Se tem mudança de direção de quatro faixas direcionais está conforme a norma?	0	0
P_8_6	Tem piso tátil em pontos de ônibus conforme a norma?	0	0
P_8_7	O piso tátil tem conexão com os lotes vizinhos?	0	0
