Diagnóstico da Calçada	Qualidade do Serviço	
Endereço: Av. Brigadeiro Eduardo Gomes, 645	<b>80</b>	<b>B</b>
Data do Registro: 26/11/2019 14:41:35		
Num. Lote CTM: 130102800215

# Lote 1 - Rota: Noroeste

**FRATAR**  
ENGENHARIA CONSULTIVA

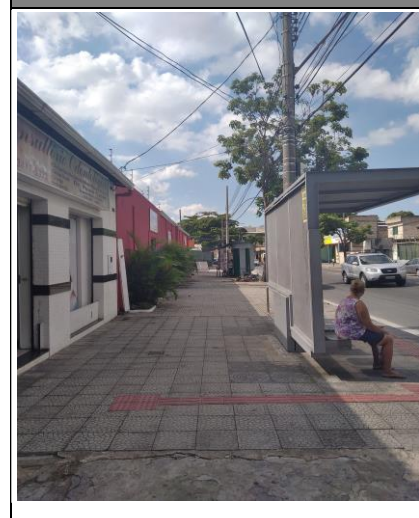
### Foto Geral

ID	Itens Avaliados	Respostas	Nota
P_1	O Mobiliário urbano está dentro da faixa de serviço de 70 cm ?	Sim	-
P_2	Qual a largura livre do Passeio ?	Acima de 1.50 m	10
P_3	Tipo de revestimento da calçada ?	Ladrilho Hidráulico	10
P_4	Existência de Buracos ?	Nenhum	10
P_5	Condições Gerais do Piso e meio-fio da calçada ?	Ótimo(a)	10
P_6	Presença de desníveis ?	Nenhum	10
P_7	Tem rebaixamento de calçada para Pedestre ?	Não	10
P_8	Possui piso tátil ao longo da Calçada ?	Não	-
P_9	A calçada Possui Rebaixamento de Veículos correto ?	N.A	0
P_10	Existência de altura livre menor que 2,10 m ?	Não	-
P_11	O Passeio está no padrão da SMPU ?	Não	0
P_12	A testada possui prática de estacionamento sobre o passeio ?	Não	10
P_13	Existe algum dispositivo de Drenagem sobre a calçada ?	Não	0
P_14	Existe PED em frente a testada ?	Sim	-
P_15	Existe FTP em frente a testada ?	Não	-
P_16	Classificação geral da calçada pelo pesquisador.	Ótimo(a)	10
