Lote 4 - Rota: Raja Gabáglia

Diagnóstico da Calçada	Qualidade do Serviço	
Endereço: Av. Raja Gabaglia, s/nº	75	B
Data do Registro: 11/11/2019 10:35:29		
Num. Lote CTM: 90999200045

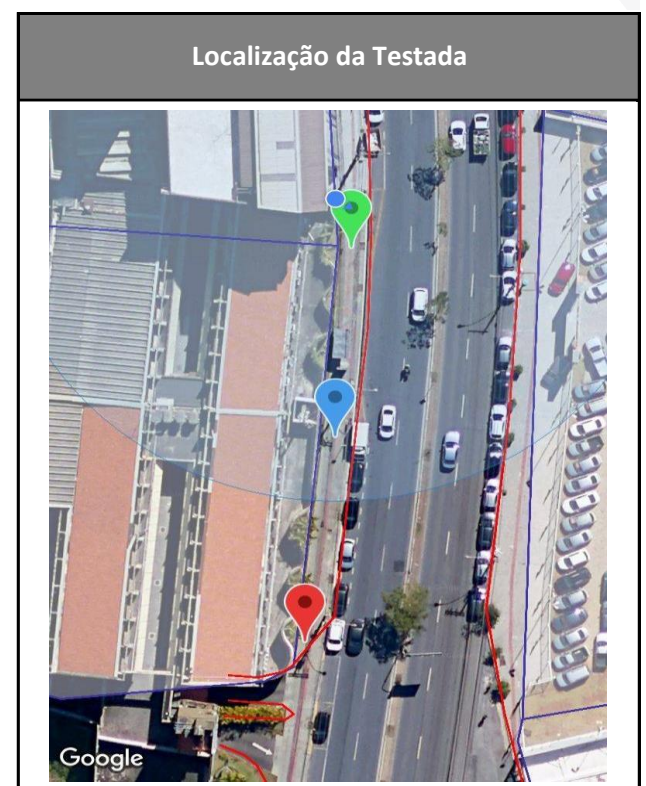
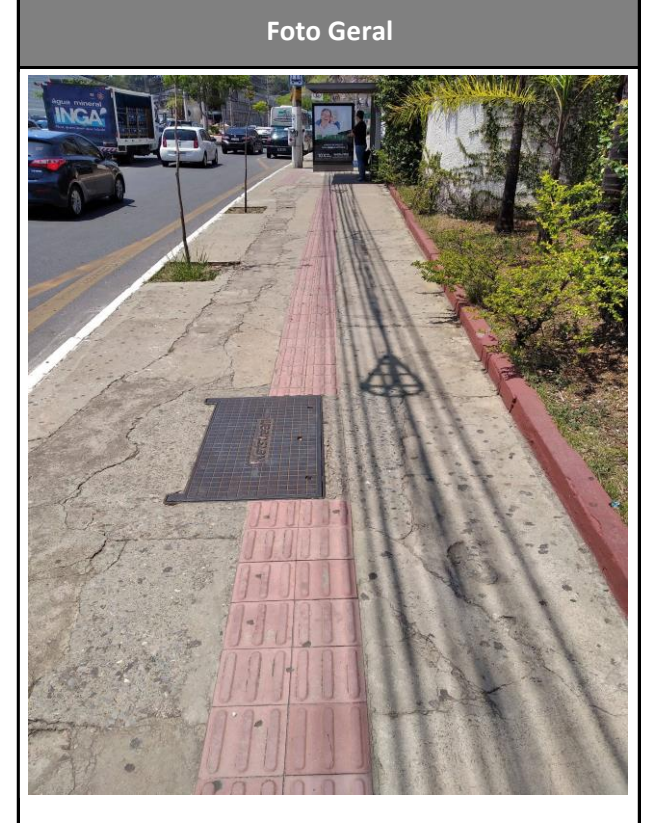
ID	Itens Avaliados	Respostas	Nota
P_1	O Mobiliário urbano está dentro da faixa de serviço de 70 cm ?	Sim	-
P_2	Qual a largura livre do Passeio ?	Acima de 1.50 m	10
P_3	Tipo de revestimento da calçada ?	Concreto	10
P_4	Existência de Buracos ?	Poucos	5
P_5	Condições Gerais do Piso e meio-fio da calçada ?	Regular	5
P_6	Presença de desniveis ?	Nenhum	10
P_7	Tem rebaixamento de calçada para Pedestre ?	Não	10
P_8	Possui piso tátil ao longo da Calçada ?	Sim	-
P_9	A calçada Possui Rebaixamento de Veículos correto ?	Sim	10
P_10	Existência de altura livre menor que 2,10 m ?	Não	-
P_11	O Passeio está no padrão da SMPU ?	Não	0
P_12	A testada possui prática de estacionamento sobre o passeio ?	Não	10
P_13	Existe algum dispositivo de Drenagem sobre a calçada ?	Não	0
P_14	Existe PED em frente a testada ?	Sim	-
P_15	Existe FTP em frente a testada ?	Não	-
P_16	Classificação geral da calçada pelo pesquisador.	Regular	5
