Diagnóstico da Calçada	Qualidade do Serviço	
Endereço: Rua Monteiro Lobato, s/nº	<b>76</b>	<b>B</b>
Data do Registro: 28/10/2019 15:23:31		
Num. Lote CTM: 140231300180

Diagnóstico da Calçada	Qualidade do Serviço		Complemento do Diagnóstico
Endereço: Rua Monteiro Lobato, s/nº Data do Registro: 28/10/2019 15:23:31 Num. Lote CTM: 140231300180	76	B

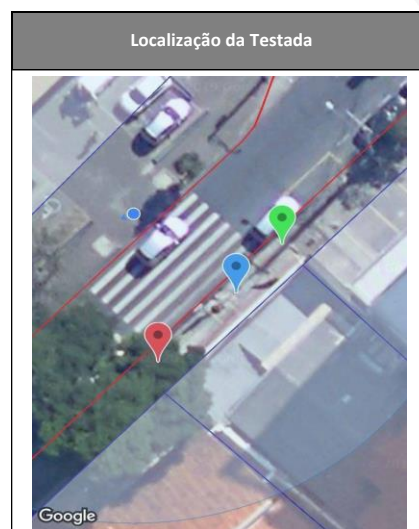
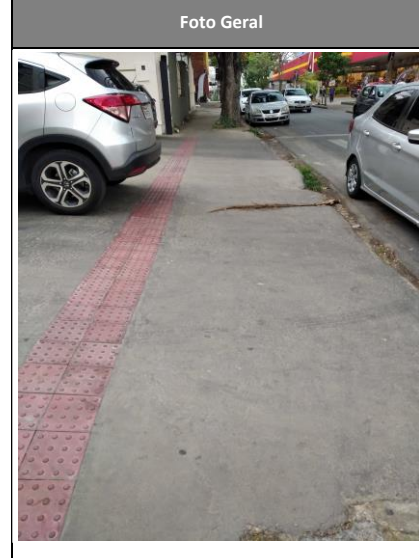
ID	Itens Avaliados	Respostas	Nota
P_1	O Mobiliário urbano está dentro da faixa de serviço de 70 cm ?	Sim	-
P_2	Qual a largura livre do Passeio ?	Entre 1.20 m e 1.50 m	6
P_3	Tipo de revestimento da calçada ?	Concreto	10
P_4	Existência de Buracos ?	Nenhum	10
P_5	Condições Gerais do Piso e meio-fio da calçada ?	Ótimo(a)	10
P_6	Presença de desníveis ?	Nenhum	10
P_7	Tem rebaixamento de calçada para Pedestre ?	Não, mas deveria ter.	0
P_8	Possui piso tátil ao longo da Calçada ?	Sim	-
P_9	A calçada Possui Rebaixamento de Veículos correto ?	Sim	10
P_10	Existência de altura livre menor que 2,10 m ?	Não	-
P_11	O Passeio está no padrão da SMPU ?	Não	0
P_12	A testada possui prática de estacionamento sobre o passeio ?	Não	10
P_13	Existe algum dispositivo de Drenagem sobre a calçada ?	Não	0
P_14	Existe PED em frente a testada ?	Não	-
P_15	Existe FTP em frente a testada ?	Sim	-
P_16	Classificação geral da calçada pelo pesquisador.	Ótimo(a)	10
