Lote 4 - Rota: Raja Gabaglia

FRATAR
ENGENHARIA CONSULTIVA

Diagnóstico da Calçada	Qualidade do Serviço	
Endereço: Av. Raja Gabaglia, s/nº	45	D
Data do Registro: 11/11/2019 12:48:42		
Num. Lote CTM: 90963300800

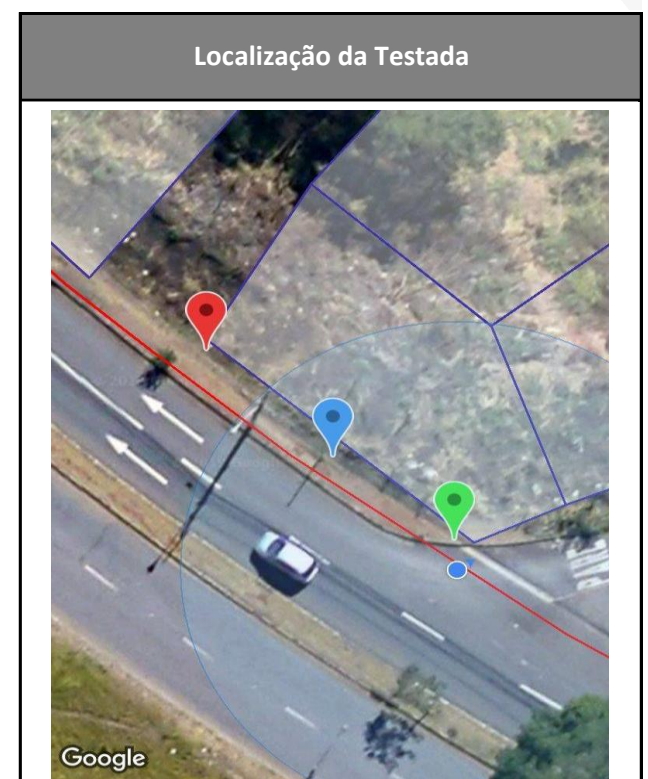
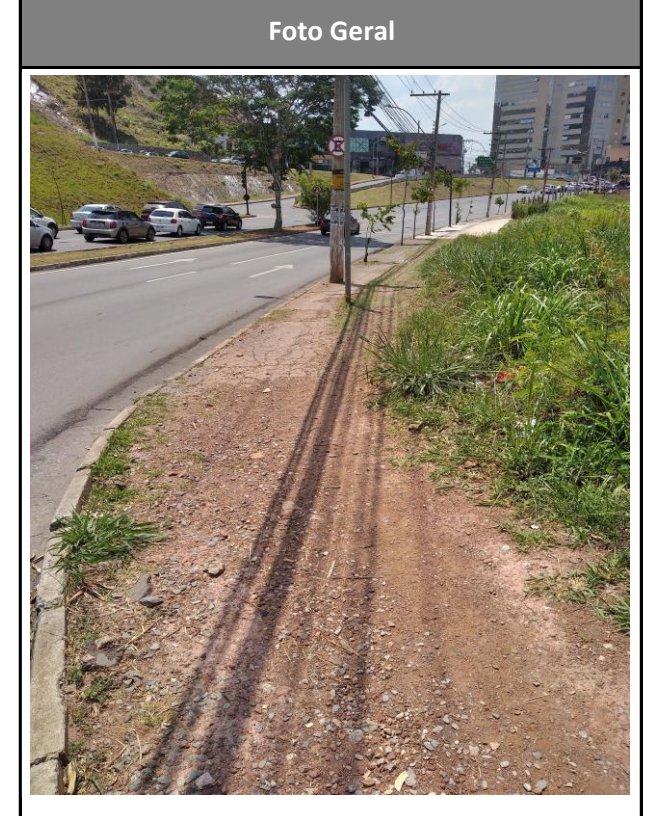
ID	Itens Avaliados	Respostas	Nota
P_1	O Mobiliário urbano está dentro da faixa de serviço de 70 cm ?	Não	-
P_2	Qual a largura livre do Passeio ?	Acima de 1.50 m	10
P_3	Tipo de revestimento da calçada ?	Concreto	10
P_4	Existência de Buracos ?	Poucos	5
P_5	Condições Gerais do Piso e meio-fio da calçada ?	Péssimo	0
P_6	Presença de desniveis ?	Nenhum	10
P_7	Tem rebaixamento de calçada para Pedestre ?	Não, mas deveria ter.	0
P_8	Possui piso tátil ao longo da Calçada ?	Não	-
P_9	A calçada Possui Rebaixamento de Veículos correto ?	N.A	0
P_10	Existência de altura livre menor que 2,10 m ?	Não	-
P_11	O Passeio está no padrão da SMPU ?	Não	0
P_12	A testada possui prática de estacionamento sobre o passeio ?	Não	10
P_13	Existe algum dispositivo de Drenagem sobre a calçada ?	Não	0
P_14	Existe PED em frente a testada ?	Não	-
P_15	Existe FTP em frente a testada ?	Não	-
P_16	Classificação geral da calçada pelo pesquisador.	Ruim	0
