Lote 4 - Rota: Contorno

FRATAR
ENGENHARIA CONSULTIVA

Diagnóstico da Calçada	Qualidade do Serviço	
Endereço: Av.Contorno, 6748	85	B
Data do Registro: 07/11/2019 16:10:14		
Num. Lote CTM: 10007200055

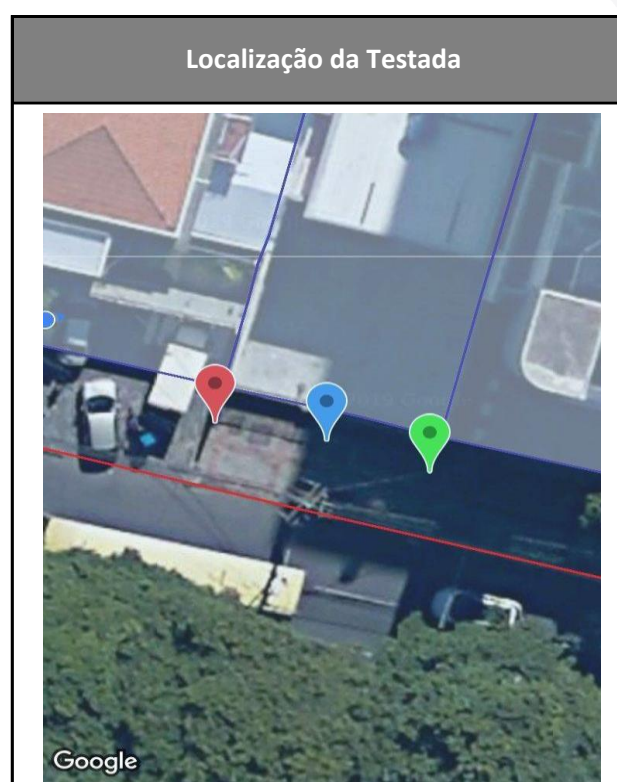
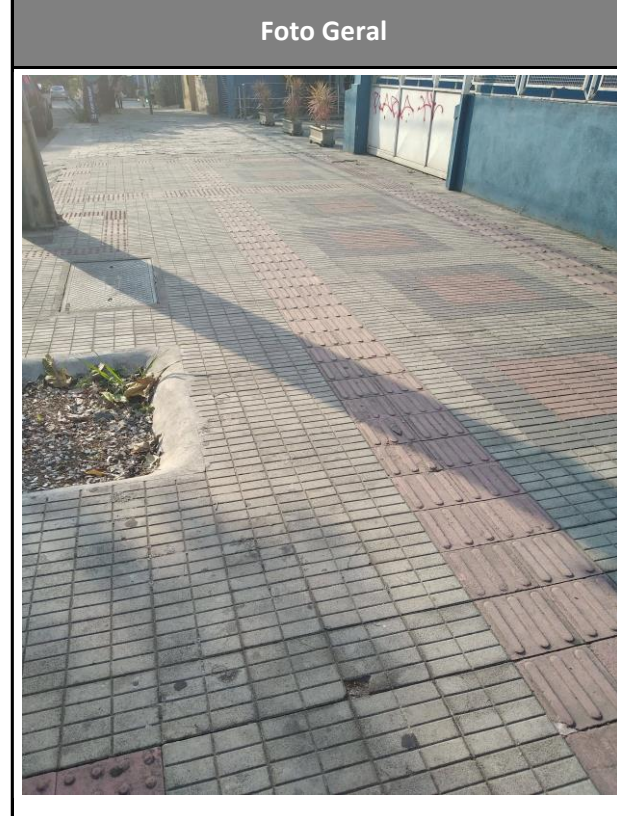
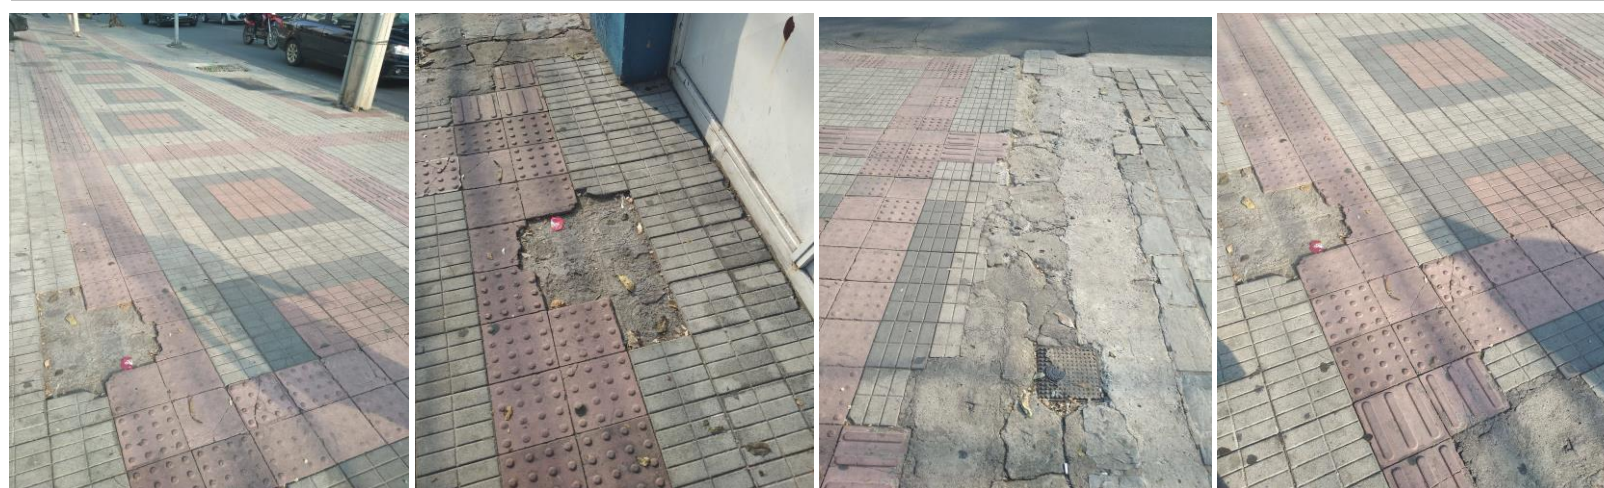
ID	Itens Avaliados	Respostas	Nota
P_1	O Mobiliário urbano está dentro da faixa de serviço de 70 cm ?	Sim	-
P_2	Qual a largura livre do Passeio ?	Acima de 1.50 m	10
P_3	Tipo de revestimento da calçada ?	Ladrilho Hidráulico	10
P_4	Existencia de Buracos ?	Poucos	5
P_5	Condições Gerais do Piso e meio-fio da calçada ?	Ótimo(a)	10
P_6	Presença de desniveis ?	Nenhum	10
P_7	Tem rebaixamento de calçada para Pedestre ?	Não	10
P_8	Possui piso tátil ao longo da Calçada ?	Sim	-
P_9	A calçada Possui Rebaixamento de Veiculos correto ?	Sim	10
P_10	Existencia de altura livre menor que 2,10 m ?	Não	-
P_11	O Passeio está no padrao da SMPU ?	Não	0
P_12	A testada possui prática de estacionamento sobre o passeio ?	Não	10
P_13	Existe algum dispositivo de Drenagem sobre a calçada ?	Não	0
P_14	Existe PED em frente a testada ?	Não	-
P_15	Existe FTP em frente a testada ?	Não	-
P_16	Classificação geral da calçada pelo pesquisador.	Ótimo(a)	10
