Lote 4 - Rota: Raja Gabaglia

FRATAR
ENGENHARIA CONSULTIVA

Diagnóstico da Calçada	Qualidade do Serviço	
Endereço: Av. Raja Gabaglia, s/nº	73	B
Data do Registro: 07/11/2019 09:56:58		
Num. Lote CTM: 90549700160

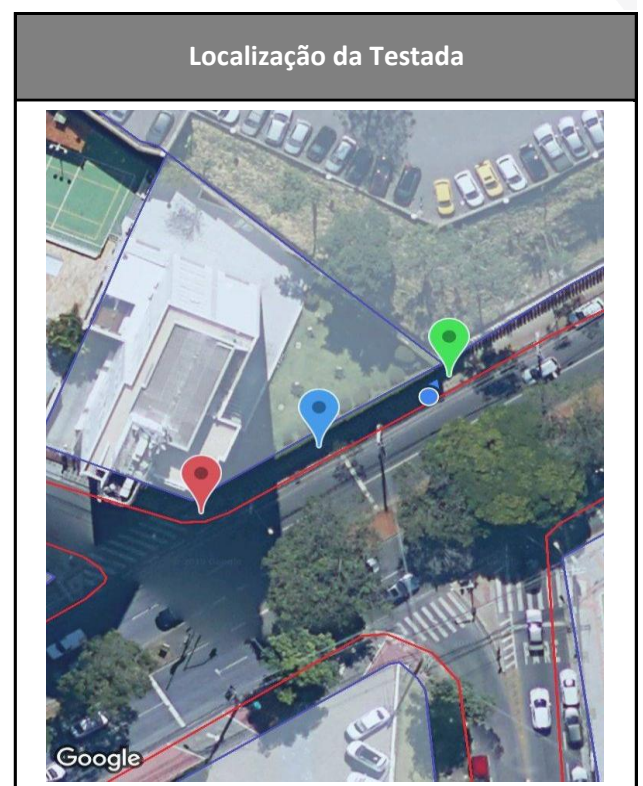
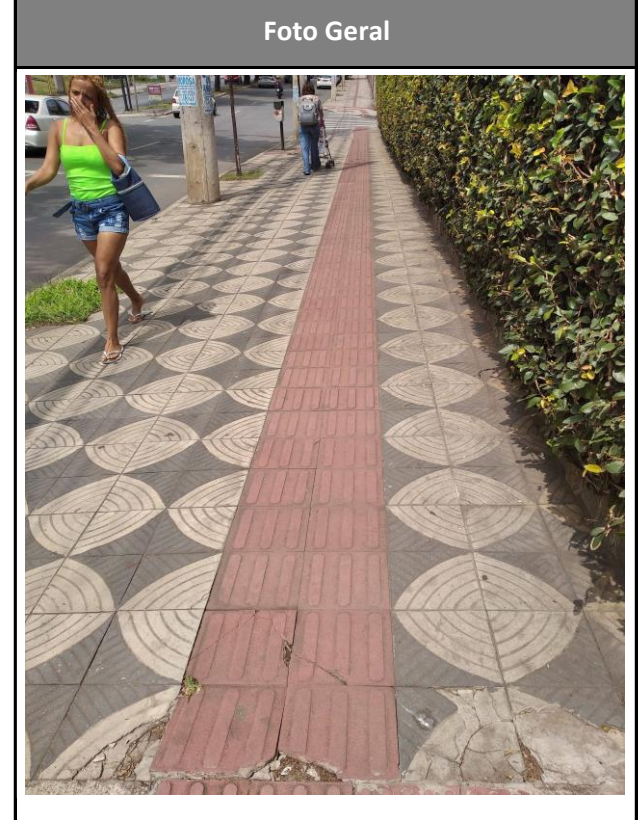
ID	Itens Avaliados	Respostas	Nota
P_1	O Mobiliário urbano está dentro da faixa de serviço de 70 cm ?	Sim	-
P_2	Qual a largura livre do Passeio ?	Acima de 1.50 m	10
P_3	Tipo de revestimento da calçada ?	Ladrilho Hidráulico	10
P_4	Existencia de Buracos ?	Poucos	5
P_5	Condições Gerais do Piso e meio-fio da calçada ?	Ótimo(a)	10
P_6	Presença de desniveis ?	Nenhum	10
P_7	Tem rebaixamento de calçada para Pedestre ?	Sim	8
P_8	Possui piso tátil ao longo da Calçada ?	Sim	-
P_9	A calçada Possui Rebaixamento de Veiculos correto ?	N.A	0
P_10	Existencia de altura livre menor que 2,10 m ?	Não	-
P_11	O Passeio está no padrao da SMPU ?	Não	0
P_12	A testada possui prática de estacionamento sobre o passeio ?	Não	10
P_13	Existe algum dispositivo de Drenagem sobre a calçada ?	Não	0
P_14	Existe PED em frente a testada ?	Não	-
P_15	Existe FTP em frente a testada ?	Não	-
P_16	Classificação geral da calçada pelo pesquisador.	Ótimo(a)	10
