Diagnóstico da Calçada	Qualidade do Serviço	
Endereço: Rua Rio Grande do Norte, 662	61	C
Data do Registro: 14/11/2019 09:20:59		
Num. Lote CTM: 10143800105

Diagnóstico da Calçada	Qualidade do Serviço		Complemento do Diagnóstico
Endereço: Rua Rio Grande do Norte, 662 Data do Registro: 14/11/2019 09:20:59 Num. Lote CTM: 10143800105	61	C

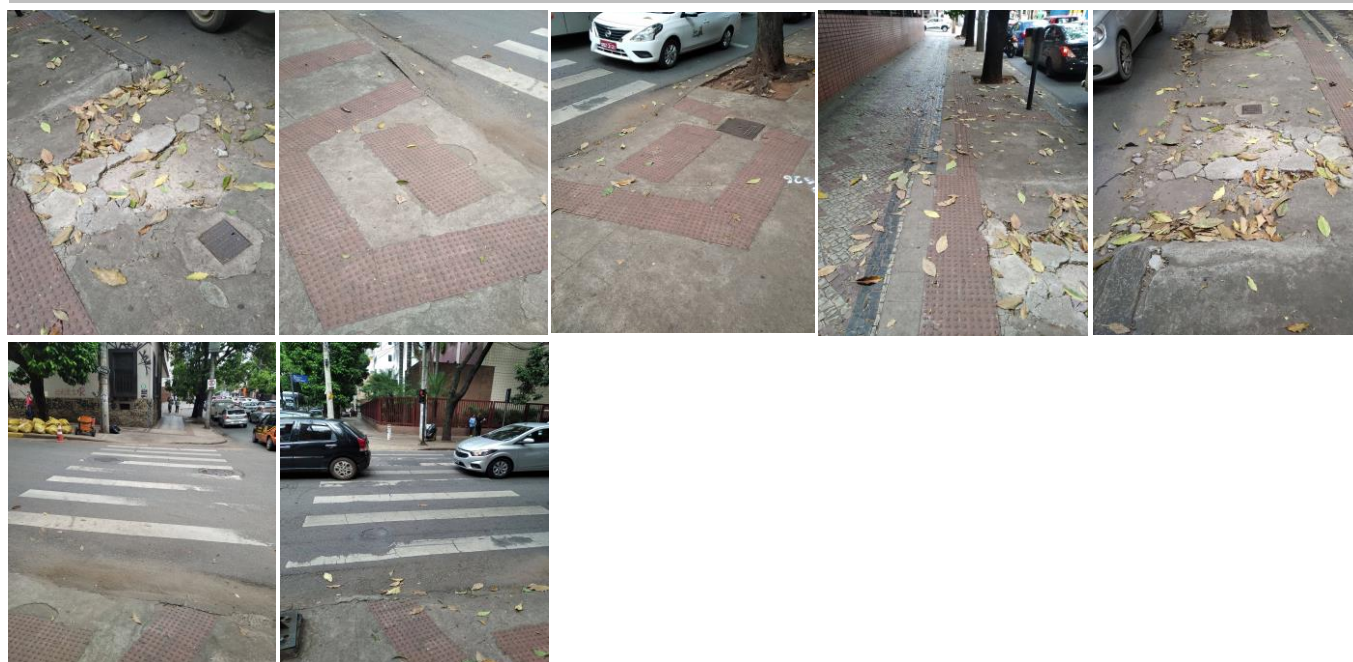
Fotos Complementares - Detalhes do Passeio

ID	Itens Avaliados	Respostas	Nota
P_1	O Mobiliário urbano está dentro da faixa de serviço de 70 cm ?	Sim	-
P_2	Qual a largura livre do Passeio ?	Acima de 1.50 m	10
P_3	Tipo de revestimento da calçada ?	Pedra Portuguesa	8
P_4	Existência de Buracos ?	Poucos	5
P_5	Condições Gerais do Piso e meio-fio da calçada ?	Regular	10
P_6	Presença de desníveis ?	Nenhum	10
P_7	Tem rebaixamento de calçada para Pedestre ?	Sim	10
P_8	Possui piso tátil ao longo da Calçada ?	Sim	-
P_9	A calçada Possui Rebaixamento de Veículos correto ?	Não	0
P_10	Existência de altura livre menor que 2,10 m ?	Não	-
P_11	O Passeio está no padrão da SMPU ?	Não	0
P_12	A testada possui prática de estacionamento sobre o passeio ?	Não	0
P_13	Existe algum dispositivo de Drenagem sobre a calçada ?	Não	0
P_14	Existe PED em frente a testada ?	Não	-
P_15	Existe FTP em frente a testada ?	Sim	-
P_16	Classificação geral da calçada pelo pesquisador.	Regular	10
