Lote 4 - Rota: Raja Gabáglia

FRATAR
ENGENHARIA CONSULTIVA

Diagnóstico da Calçada	Qualidade do Serviço	
Endereço: Av. Olegário Maciel, 2251 Data do Registro: 05/11/2019 10:17:03 Num. Lote CTM: 10058000160	60	C

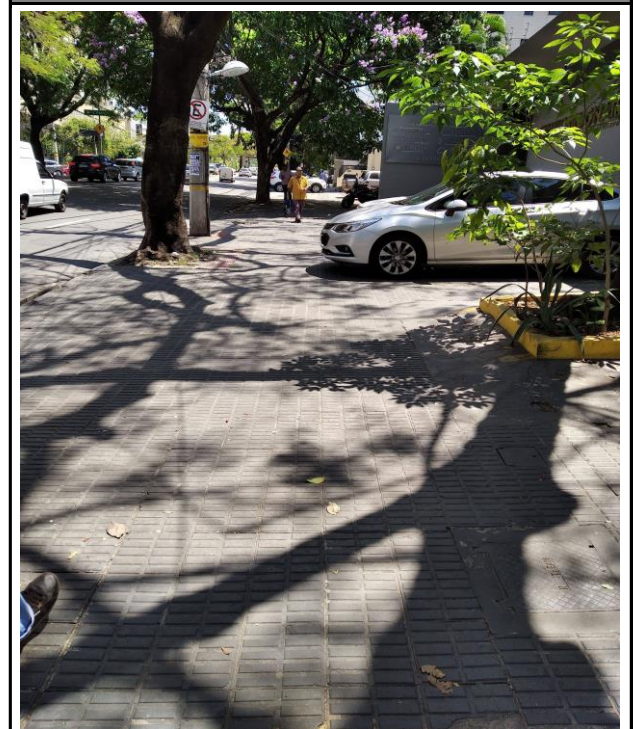
Foto Geral

ID	Itens Avaliados	Respostas	Nota
P_1	O Mobiliário urbano está dentro da faixa de serviço de 70 cm ?	Sim	-
P_2	Qual a largura livre do Passeio ?	Acima de 1.50 m	10
P_3	Tipo de revestimento da calçada ?	Concreto	10
P_4	Existencia de Buracos ?	Poucos	5
P_5	Condições Gerais do Piso e meio-fio da calçada ?	Ótimo(a)	10
P_6	Presença de desniveis ?	Nenhum	10
P_7	Tem rebaixamento de calçada para Pedestre ?	Não	10
P_8	Possui piso tátil ao longo da Calçada ?	Não	-
P_9	A calçada Possui Rebaixamento de Veiculos correto ?	Não	0
P_10	Existencia de altura livre menor que 2,10 m ?	Não	-
P_11	O Passeio está no padrao da SMPU ?	Não	0
P_12	A testada possui prática de estacionamento sobre o passeio ?	Sim	0
P_13	Existe algum dispositivo de Drenagem sobre a calçada ?	Não	0
P_14	Existe PED em frente a testada ?	Não	-
P_15	Existe FTP em frente a testada ?	Não	-
P_16	Classificação geral da calçada pelo pesquisador.	Regular	5
