Diagnóstico da Calçada	Qualidade do Serviço	
Endereço: Av. Portugal, 2861	70	C
Data do Registro: 19/11/2019 10:15:03		
Num. Lote CTM: 200073700485

Diagnóstico da Calçada	Qualidade do Serviço		Complemento do Diagnóstico
Endereço: Av. Portugal, 2861 Data do Registro: 19/11/2019 10:15:03 Num. Lote CTM: 200073700485	70	C

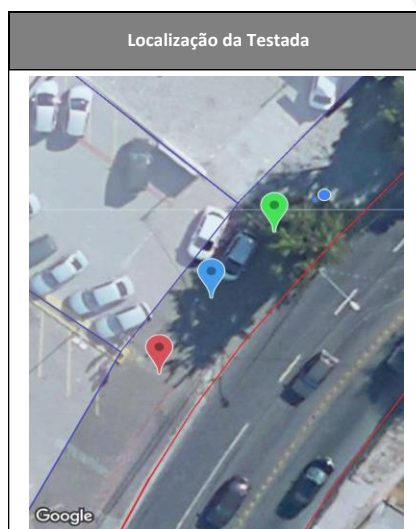
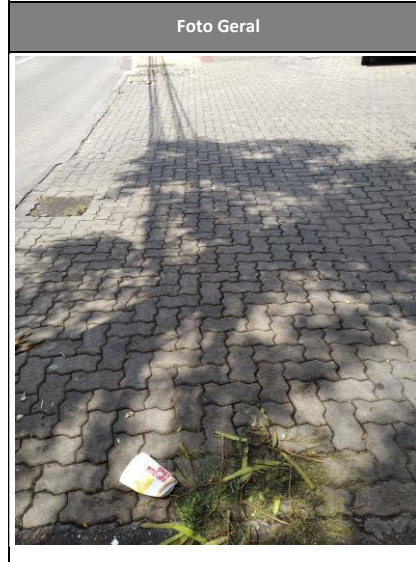
ID	Itens Avaliados	Respostas	Nota
P_1	O Mobiliário urbano está dentro da faixa de serviço de 70 cm ?	Sim	-
P_2	Qual a largura livre do Passeio ?	Acima de 1.50 m	10
P_3	Tipo de revestimento da calçada ?	Bloco Intertravado de Concreto	10
P_4	Existência de Buracos ?	Poucos	5
P_5	Condições Gerais do Piso e meio-fio da calçada ?	Regular	5
P_6	Presença de desníveis ?	Nenhum	10
P_7	Tem rebaixamento de calçada para Pedestre ?	Não	10
P_8	Possui piso tátil ao longo da Calçada ?	Não	-
P_9	A calçada Possui Rebaixamento de Veículos correto ?	Não	0
P_10	Existência de altura livre menor que 2,10 m ?	Não	-
P_11	O Passeio está no padrão da SMPU ?	Não	0
P_12	A testada possui prática de estacionamento sobre o passeio ?	Não	10
P_13	Existe algum dispositivo de Drenagem sobre a calçada ?	Não	0
P_14	Existe PED em frente a testada ?	Não	-
P_15	Existe FTP em frente a testada ?	Não	-
P_16	Classificação geral da calçada pelo pesquisador.	Ótimo(a)	10
