Lote 1 - Rota: Padre Pedro Pinto

FRATAR
ENGENHARIA CONSULTIVA

Diagnóstico da Calçada	Qualidade do Serviço	
Endereço: Rua Padre Pedro Pinto, 2880	65	C
Data do Registro: 21/11/2019 10:33:55		
Num. Lote CTM: 190166000030

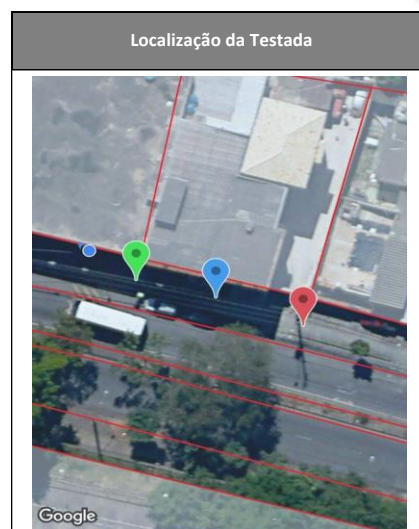
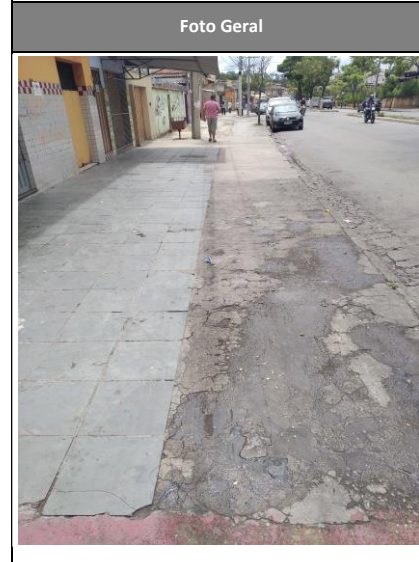
ID	Itens Avaliados	Respostas	Nota
P_1	O Mobiliário urbano está dentro da faixa de serviço de 70 cm ?	Sim	-
P_2	Qual a largura livre do Passeio ?	Acima de 1.50 m	10
P_3	Tipo de revestimento da calçada ?	Concreto	10
P_4	Existência de Buracos ?	Poucos	5
P_5	Condições Gerais do Piso e meio-fio da calçada ?	Regular	5
P_6	Presença de desníveis ?	Nenhum	10
P_7	Tem rebaixamento de calçada para Pedestre ?	Não	10
P_8	Possui piso tátil ao longo da Calçada ?	Não	-
P_9	A calçada Possui Rebaixamento de Veículos correto ?	Não	0
P_10	Existência de altura livre menor que 2,10 m ?	Não	-
P_11	O Passeio está no padrão da SMPU ?	Não	0
P_12	A testada possui prática de estacionamento sobre o passeio ?	Não	10
P_13	Existe algum dispositivo de Drenagem sobre a calçada ?	Não	0
P_14	Existe PED em frente a testada ?	Não	-
P_15	Existe FTP em frente a testada ?	Não	-
P_16	Classificação geral da calçada pelo pesquisador.	Regular	5
