Lote 4 - Rota: Contorno

FRATAR
ENGENHARIA CONSULTIVA

Diagnóstico da Calçada	Qualidade do Serviço	
Endereço: Av.Contorno, 2797	62	C
Data do Registro: 31/10/2019 16:56:44		
Num. Lote CTM: 10008500110

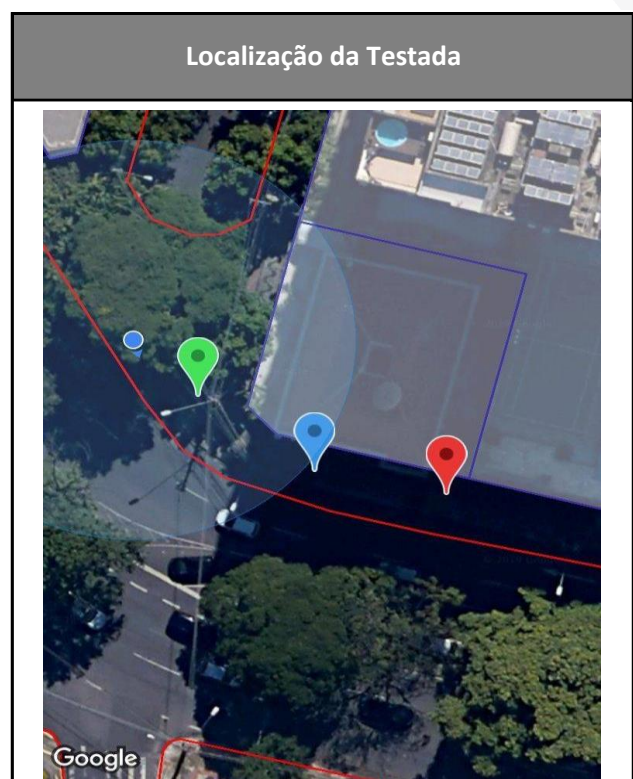
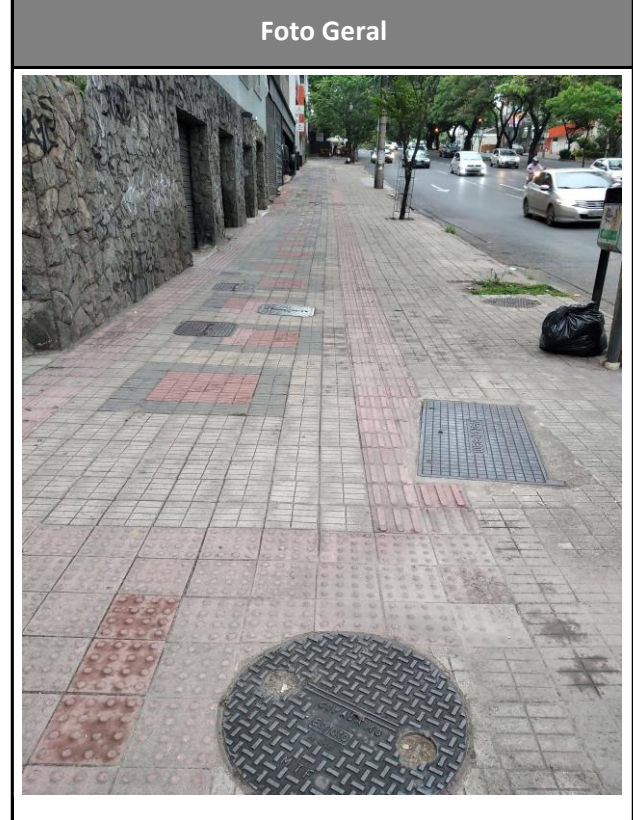
ID	Itens Avaliados	Respostas	Nota
P_1	O Mobiliário urbano está dentro da faixa de serviço de 70 cm ?	Sim	-
P_2	Qual a largura livre do Passeio ?	Acima de 1.50 m	10
P_3	Tipo de revestimento da calçada ?	Ladrilho Hidráulico	10
P_4	Existencia de Buracos ?	Poucos	5
P_5	Condições Gerais do Piso e meio-fio da calçada ?	Ótimo(a)	10
P_6	Presença de desniveis ?	Leve	7
P_7	Tem rebaixamento de calçada para Pedestre ?	Não, mas deveria ter.	0
P_8	Possui piso tátil ao longo da Calçada ?	Sim	-
P_9	A calçada Possui Rebaixamento de Veiculos correto ?	N.A	0
P_10	Existencia de altura livre menor que 2,10 m ?	Não	-
P_11	O Passeio está no padrao da SMPU ?	Não	0
P_12	A testada possui prática de estacionamento sobre o passeio ?	Não	10
P_13	Existe algum dispositivo de Drenagem sobre a calçada ?	Não	0
P_14	Existe PED em frente a testada ?	Não	-
P_15	Existe FTP em frente a testada ?	Não	-
P_16	Classificação geral da calçada pelo pesquisador.	Ótimo(a)	10
