# Lote 4 - Rota: Contorno

Diagnóstico da Calçada	Qualidade do Serviço	
Endereço: Av.Contorno, s/nº	<b>88</b>	<b>B</b>
Data do Registro: 29/10/2019 13:34:49		
Num. Lote CTM: 10426200035

**FRATAR**  
ENGENHARIA CONSULTIVA

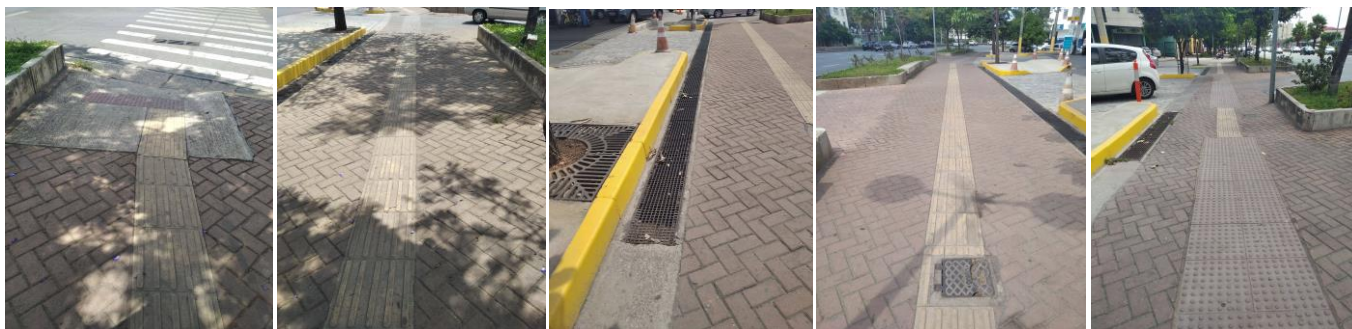
## Fotos Complementares - Detalhes do Passeio

ID	Itens Avaliados	Respostas	Nota
P_1	O Mobiliário urbano está dentro da faixa de serviço de 70 cm ?	Sim	-
P_2	Qual a largura livre do Passeio ?	Acima de 1.50 m	10
P_3	Tipo de revestimento da calçada ?	Bloco Intertravado de Concreto	10
P_4	Existência de Buracos ?	Nenhum	10
P_5	Condições Gerais do Piso e meio-fio da calçada ?	Ótimo(a)	10
P_6	Presença de desníveis ?	Nenhum	10
P_7	Tem rebaixamento de calçada para Pedestre ?	Sim	8
P_8	Possui piso tátil ao longo da Calçada ?	Sim	-
P_9	A calçada Possui Rebaixamento de Veículos correto ?	Sim	10
P_10	Existência de altura livre menor que 2,10 m ?	Não	-
P_11	O Passeio está no padrão da SMPU ?	Não	0
P_12	A testada possui prática de estacionamento sobre o passeio ?	Não	10
P_13	Existe algum dispositivo de Drenagem sobre a calçada ?	Sim	0
P_14	Existe PED em frente a testada ?	Não	-
P_15	Existe FTP em frente a testada ?	Não	-
P_16	Classificação geral da calçada pelo pesquisador.	Ótimo(a)	10
