Lote 4 - Rota: Contorno

FRATAR
ENGENHARIA CONSULTIVA

| Diagnóstico da Calçada | Qualidade do Serviço | |
| Endereço: Av.Contorno, 7103 | 82 | B |

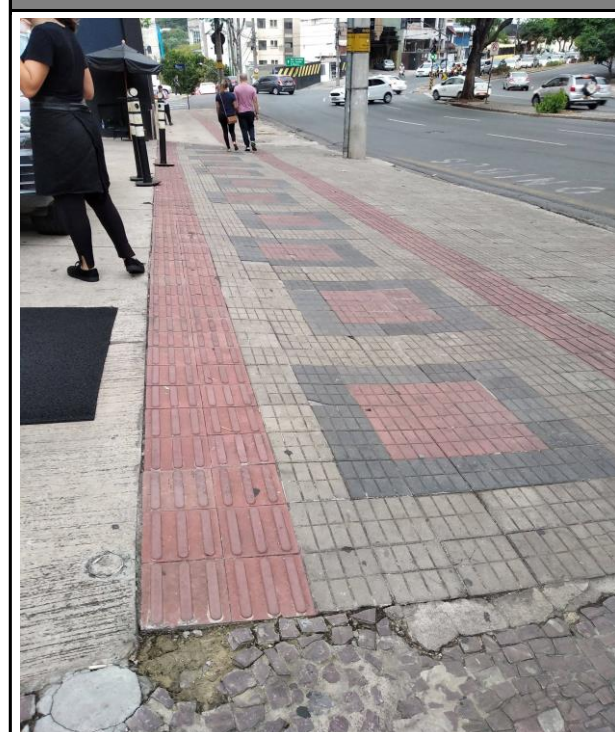
Foto Geral

| ID | Itens Avaliados | Respostas | Nota |
|---|--|---|---|
| P_4 | Existencia de Buracos ? | Poucos | 5 |
| P_6 | Presença de desniveis ? | Leve | 7 |
| P_11 | O Passeio está no padrao da SMPU ? | Não | 0 |
| P_16 | Classificação geral da calçada pelo pesquisador. | Ótimo(a) | 10 |
