# Lote 4 - Rota: Contorno

Diagnóstico da Calçada	Qualidade do Serviço	
Endereço: Av.Contorno, 7320	<b>84</b>	<b>B</b>
Data do Registro: 31/10/2019 14:41:40		
Num. Lote CTM: 1004100095

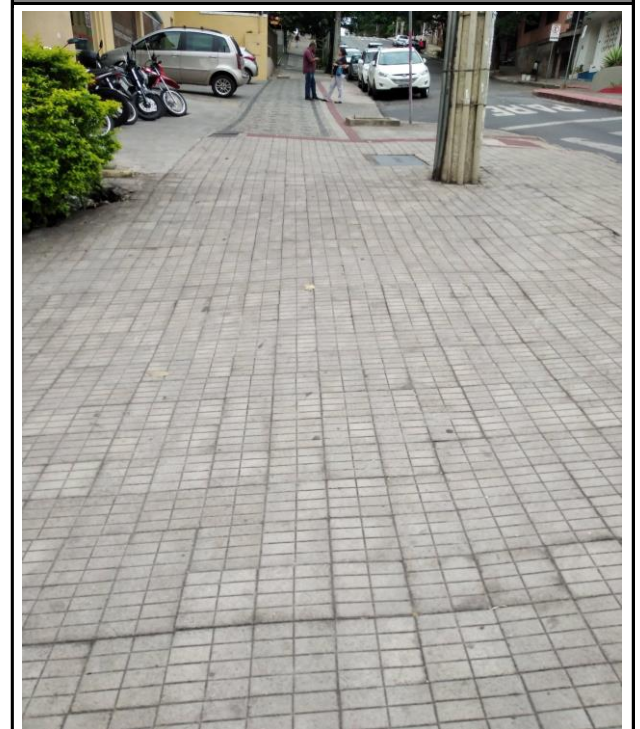
## Foto Geral

ID	Itens Avaliados	Respostas	Nota
P_1	O Mobiliário urbano está dentro da faixa de serviço de 70 cm ?	Sim	-
P_2	Qual a largura livre do Passeio ?	Acima de 1.50 m	10
P_3	Tipo de revestimento da calçada ?	Ladrilho Hidráulico	10
P_4	Existencia de Buracos ?	Nenhum	10
P_5	Condições Gerais do Piso e meio-fio da calçada ?	Ótimo(a)	10
P_6	Presença de desniveis ?	Leve	7
P_7	Tem rebaixamento de calçada para Pedestre ?	Sim	7
P_8	Possui piso tátil ao longo da Calçada ?	Sim	-
P_9	A calçada Possui Rebaixamento de Veiculos correto ?	Sim	10
P_10	Existencia de altura livre menor que 2,10 m ?	Não	-
P_11	O Passeio está no padrao da SMPU ?	N.A	0
P_12	A testada possui prática de estacionamento sobre o passeio ?	Não	10
P_13	Existe algum dispositivo de Drenagem sobre a calçada ?	Não	0
P_14	Existe PED em frente a testada ?	Não	-
P_15	Existe FTP em frente a testada ?	Sim	-
P_16	Classificação geral da calçada pelo pesquisador.	Ótimo(a)	10

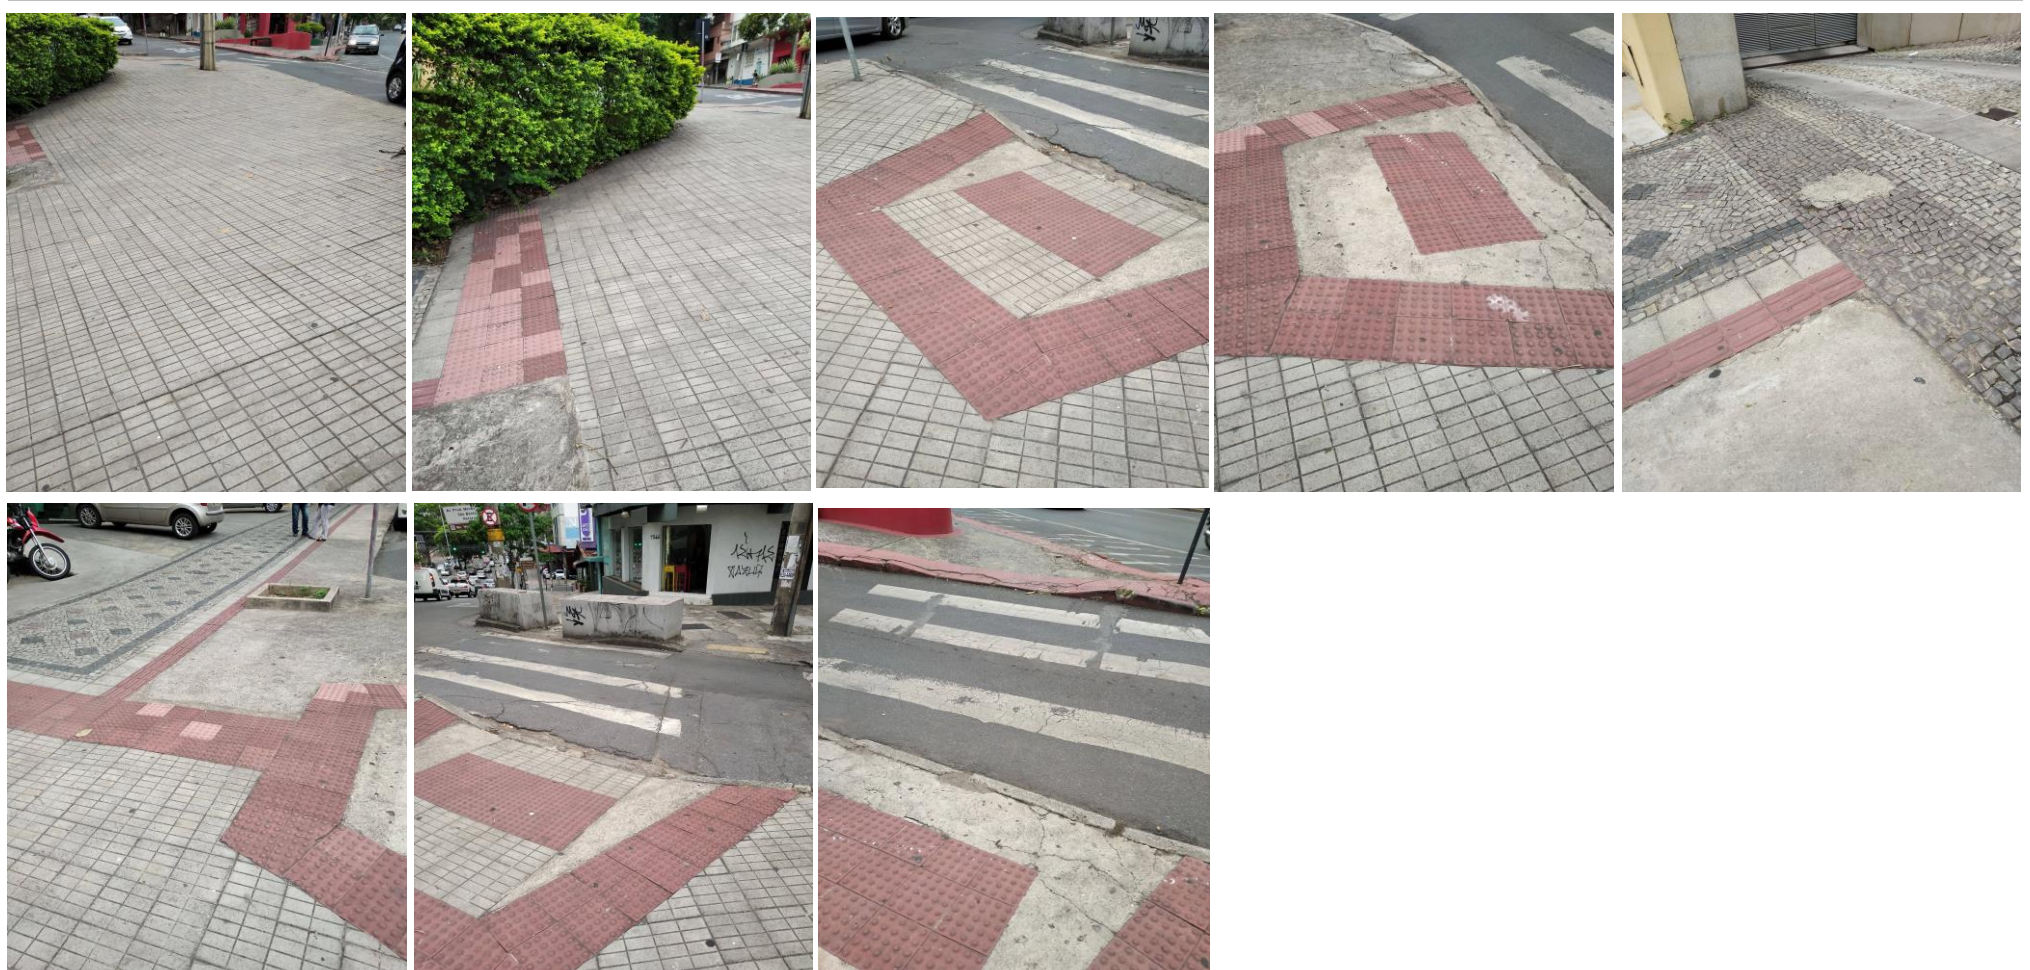
## Fotos Complementares - Detalhes do Passeio

ID	Itens Avaliados	Respostas	Nota
P_7_1	Qual tipo do Rebaixo ?	Rebaixo Tipo 1 (trapézio)	0
P_7_1_1	Se for do Tipo 1, Passeio possui largura livre de 1,2 m ?	Sim	0
P_7_1_2	Se for do Tipo 1, O rebaixo tem abas conforme a norma ?	Não	0
P_7_2	A rampa do rebaixo tem Inclinação da norma (8,33%) ?	Sim	0
P_7_3	O rebaixo possui piso tátil ?	Tem só piso de alerta	-1
P_7_3_1	O piso tátil de alerta e direcional do rebaixo está conforme a norma ?	Não	0
P_8_1	O piso tátil está no eixo da faixa livre ?	Sim	0
P_8_2	Se tem uma leve mudança de direção está conforme a norma ?	Não	0
P_8_3	Se tem mudança de direção de 90º ou maior está conforme a norma ?	0	0
P_8_4	Se tem mudança de direção de três faixas direcionais está conforme a norma ?	0	0
P_8_5	Se tem mudança de direção de quatro faixas direcionais está conforme a norma?	0	0
P_8_6	Tem piso tátil em pontos de ônibus conforme a norma?	N.A	0
P_8_7	O piso tátil tem conexão com os lotes vizinhos?	Sim	0

P_8_8	O piso tátil está em boas condições aparentes?	Sim	0
P_8_9	O piso tátil apresenta desenho com bom senso?	Sim	0
P_13_1	Dispositivo de Drenagem está devidamente instalado e bem conservado?	0	0
P_13_2	Dispositivo de Drenagem oferece risco para caminhamento seguro de pedestre?	0	0
