Lote 4 - Rota: Contorno

Diagnóstico da Calçada	Qualidade do Serviço	
Endereço: Av.Contorno, 1491	74	B
Data do Registro: 01/11/2019 13:56:37		
Num. Lote CTM: 60009100095

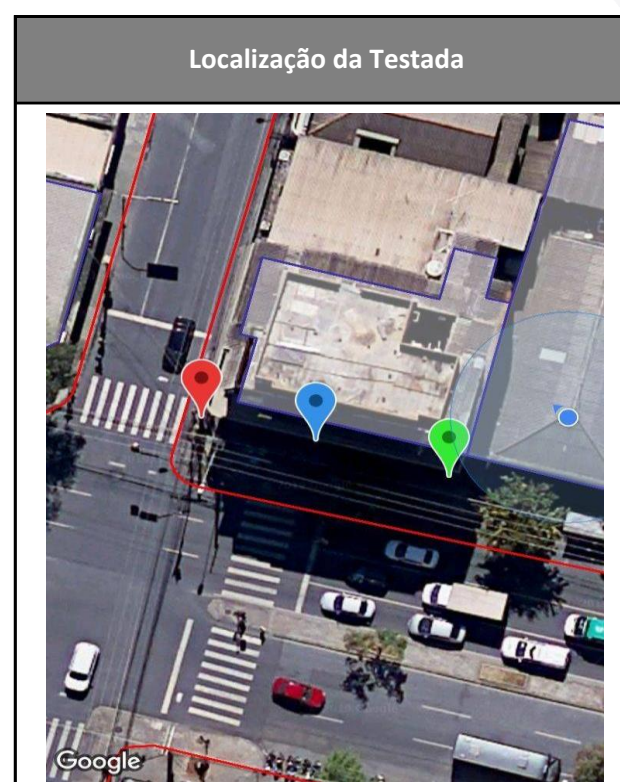
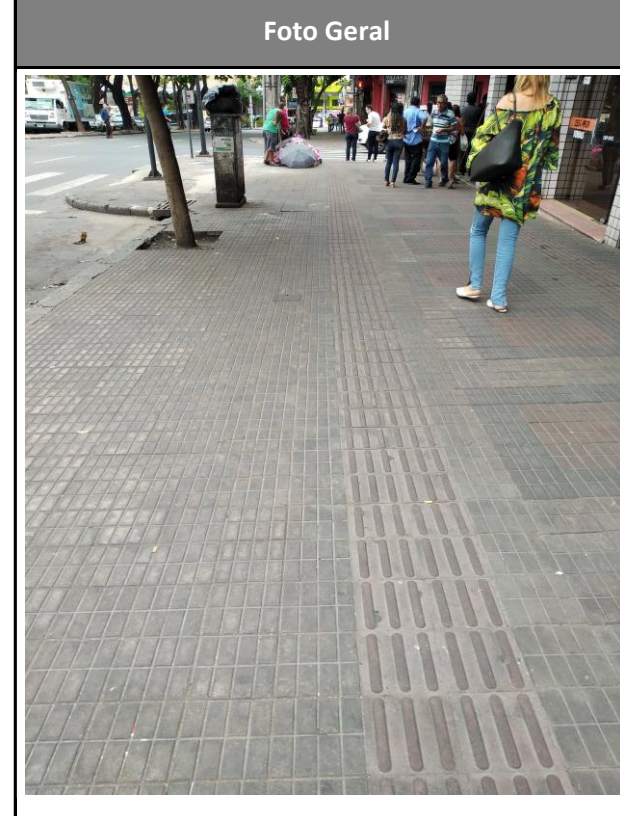
ID	Itens Avaliados	Respostas	Nota
P_1	O Mobiliário urbano está dentro da faixa de serviço de 70 cm ?	Sim	-
P_2	Qual a largura livre do Passeio ?	Acima de 1.50 m	10
P_3	Tipo de revestimento da calçada ?	Ladrilho Hidráulico	10
P_4	Existencia de Buracos ?	Poucos	5
P_5	Condições Gerais do Piso e meio-fio da calçada ?	Ótimo(a)	10
P_6	Presença de desniveis ?	Nenhum	10
P_7	Tem rebaixamento de calçada para Pedestre ?	Sim	9
P_8	Possui piso tátil ao longo da Calçada ?	Sim	-
P_9	A calçada Possui Rebaixamento de Veiculos correto ?	N.A	0
P_10	Existencia de altura livre menor que 2,10 m ?	Não	-
P_11	O Passeio está no padrao da SMPU ?	Não	0
P_12	A testada possui prática de estacionamento sobre o passeio ?	Não	10
P_13	Existe algum dispositivo de Drenagem sobre a calçada ?	Sim	0
P_14	Existe PED em frente a testada ?	Não	-
P_15	Existe FTP em frente a testada ?	Sim	-
P_16	Classificação geral da calçada pelo pesquisador.	Ótimo(a)	10
