Diagnóstico da Calçada	Qualidade do Serviço	
Endereço: Rua São Paulo, 1307	78	B
Data do Registro: 08/11/2019 08:26:56		
Num. Lote CTM: 10285000250

Fotos Complementares - Detalhes do Passeio

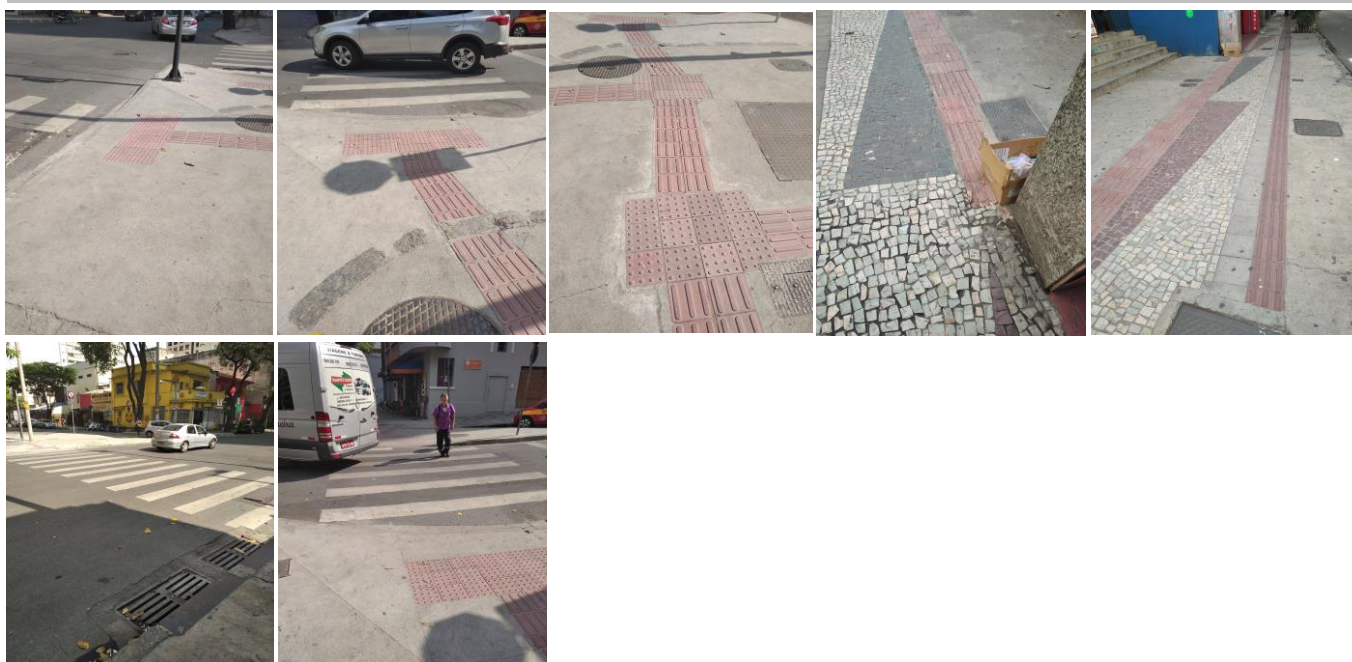
ID	Itens Avaliados	Respostas	Nota
P_1	O Mobiliário urbano está dentro da faixa de serviço de 70 cm ?	Sim	-
P_2	Qual a largura livre do Passeio ?	Acima de 1.50 m	10
P_3	Tipo de revestimento da caçada ?	Pedra Portuguesa	8
P_4	Existencia de Buracos ?	Nenhum	10
P_5	Condições Gerais do Piso e meio-fio da calçada ?	Ótimo(a)	10
P_6	Presença de desníveis ?	Nenhum	10
P_7	Tem rebaixamento de calçada para Pedestre ?	Sim	10
P_8	Possui piso tátil ao longo da Calçada ?	Sim	-
P_9	A calçada Possui Rebaixamento de Veiculos correto ?	N.A	0
P_10	Existencia de altura livre menor que 2,10 m ?	Não	-
P_11	O Passeio está no padrao da SMPU ?	Não	0
P_12	A testada possui prática de estacionamento sobre o passeio ?	Não	10
P_13	Existe algum dispositivo de Drenagem sobre a calçada ?	Não	0
P_14	Existe PED em frente a testada ?	Não	-
P_15	Existe FTP em frente a testada ?	Sim	-
P_16	Classificação geral da calçada pelo pesquisador.	Ótimo(a)	10
