Lote 1 - Rota: Padre Pedro Pinto

Diagnóstico da Calçada	Qualidade do Serviço	
Endereço: Rua Padre Pedro Pinto, 175	56	C
Data do Registro: 22/11/2019 11:22:12		
Num. Lote CTM: 190794400650

FRATAR
ENGENHARIA CONSULTIVA

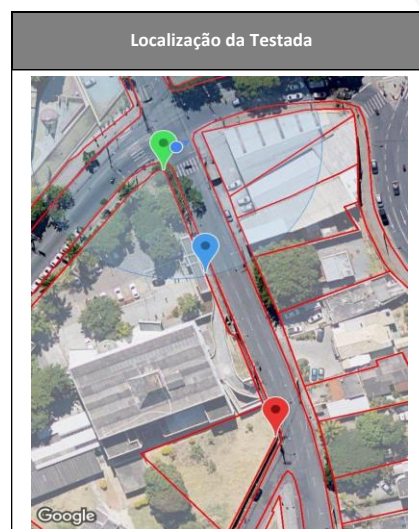
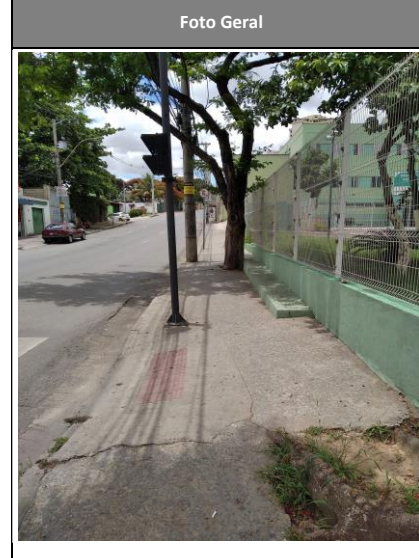
ID	Itens Avaliados	Respostas	Nota
P_1	O Mobiliário urbano está dentro da faixa de serviço de 70 cm ?	Não	-
P_2	Qual a largura livre do Passeio ?	Entre 0.80 m e 1.20 m	4
P_3	Tipo de revestimento da calçada ?	Concreto	10
P_4	Existência de Buracos ?	Poucos	5
P_5	Condições Gerais do Piso e meio-fio da calçada ?	Regular	5
P_6	Presença de desníveis ?	Nenhum	10
P_7	Tem rebaixamento de calçada para Pedestre ?	Sim	7
P_8	Possui piso tátil ao longo da Calçada ?	Não	-
P_9	A calçada Possui Rebaixamento de Veículos correto ?	Não	0
P_10	Existência de altura livre menor que 2,10 m ?	Não	-
P_11	O Passeio está no padrão da SMPU ?	N.A	0
P_12	A testada possui prática de estacionamento sobre o passeio ?	Não	10
P_13	Existe algum dispositivo de Drenagem sobre a calçada ?	Não	0
P_14	Existe PED em frente a testada ?	Sim	-
P_15	Existe FTP em frente a testada ?	Sim	-
P_16	Classificação geral da calçada pelo pesquisador.	Regular	5

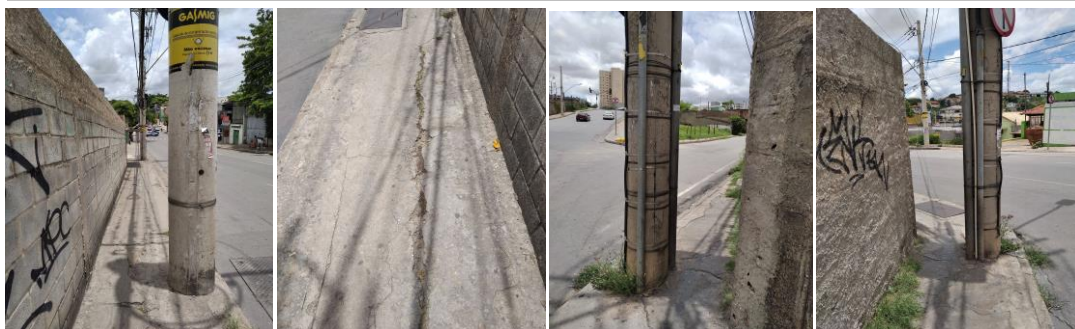
Fotos Complementares - Detalhes do Passeio

ID	Itens Avaliados	Respostas	Nota
P_7_1	Qual tipo do Rebaixo ?	Rebaixo Tipo 1 (trapézio)	0
P_7_1_1	Se for do Tipo 1, Passeio possui largura livre de 1,2 m ?	Sim	0
P_7_1_2	Se for do Tipo 1, O rebaixo tem abas conforme a norma ?	Não	-1
P_7_2	A rampa do rebaixo tem Inclinação da norma (8,33%) ?	Sim	0
P_7_3	O rebaixo possui piso tátil ?	Tem só piso de alerta	-1
P_7_3_1	O piso tátil de alerta e direcional do rebaixo está conforme a norma ?	Não	-1
P_8_1	O piso tátil está no eixo da faixa livre ?	0	0
P_8_2	Se tem uma leve mudança de direção está conforme a norma ?	0	0
P_8_3	Se tem mudança de direção de 90º ou maior está conforme a norma ?	0	0
P_8_4	Se tem mudança de direção de três faixas direcionais está conforme a norma ?	0	0
P_8_5	Se tem mudança de direção de quatro faixas direcionais está conforme a norma?	0	0
P_8_6	Tem piso tátil em pontos de ônibus conforme a norma?	0	0
P_8_7	O piso tátil tem conexão com os lotes vizinhos?	0	0

P_8_8	O piso tátil está em boas condições aparentes?	0	0
P_8_9	O piso tátil apresenta desenho com bom senso?	0	0
P_13_1	Dispositivo de Drenagem está devidamente instalado e bem conservado?	0	0
P_13_2	Dispositivo de Drenagem oferece risco para caminamento seguro de pedestre?	0	0
