# Lote 1 - Rota: Padre Pedro Pinto

Diagnóstico da Calçada	Qualidade do Serviço	
Endereço: Rua Padre Pedro Pinto, s/nº	46	D
Data do Registro: 13/11/2019 12:40:59		
Num. Lote CTM: 211015200590

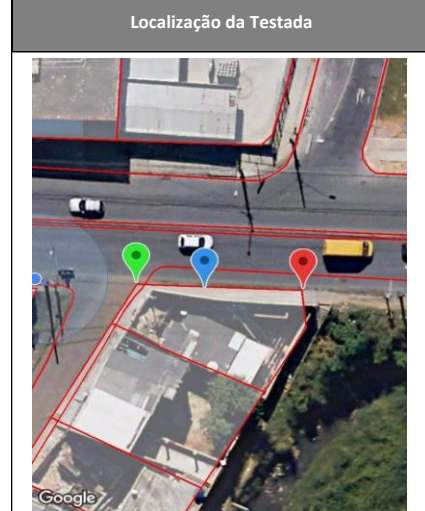
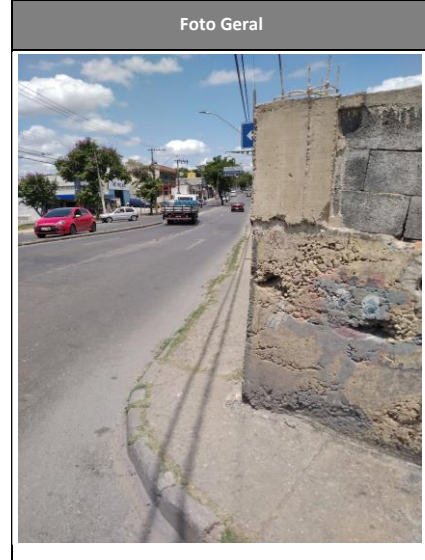
ID	Itens Avaliados	Respostas	Nota
P_1	O Mobiliário urbano está dentro da faixa de serviço de 70 cm ?	Não	-
P_2	Qual a largura livre do Passeio ?	Abaixo 0.80 m	1
P_3	Tipo de revestimento da calçada ?	Concreto	10
P_4	Existência de Buracos ?	Nenhum	10
P_5	Condições Gerais do Piso e meio-fio da calçada ?	Regular	5
P_6	Presença de desníveis ?	Nenhum	10
P_7	Tem rebaixamento de calçada para Pedestre ?	Não, mas deveria ter.	0
P_8	Possui piso tátil ao longo da Calçada ?	Não	-
P_9	A calçada Possui Rebaixamento de Veículos correto ?	N.A	0
P_10	Existência de altura livre menor que 2,10 m ?	Não	-
P_11	O Passeio está no padrão da SMPU ?	Não	0
P_12	A testada possui prática de estacionamento sobre o passeio ?	Não	10
P_13	Existe algum dispositivo de Drenagem sobre a calçada ?	Não	0
P_14	Existe PED em frente a testada ?	Não	-
P_15	Existe FTP em frente a testada ?	Não	-
P_16	Classificação geral da calçada pelo pesquisador.	Ruim	0
